# かほく市液化化対策工法検討業務

## 第1回技術検討委員会

石川県 かほく市

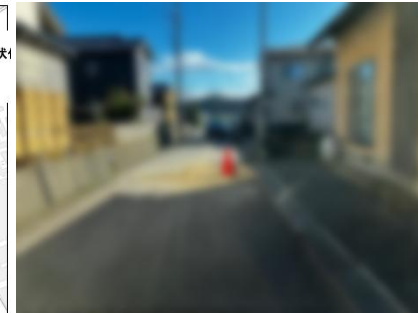
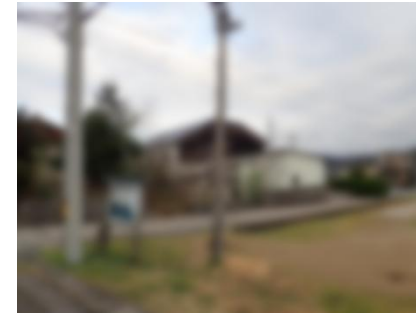
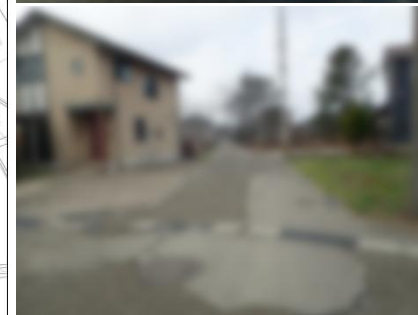
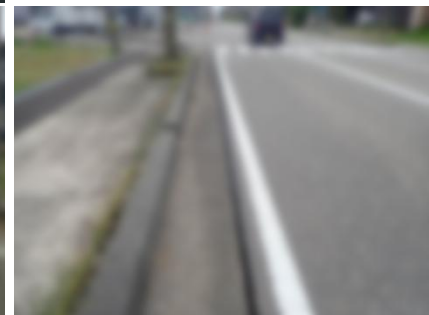
## 1.2 道路等公共施設の被災状況

公共施設の被害では、道路の亀裂や陥没、地盤沈下や段差等の被害が見られる。  
(マンホールの埋戻し土を含む)液状化による噴砂が確認された地点を★に示す。

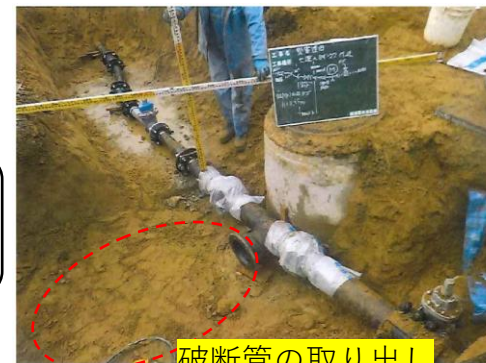
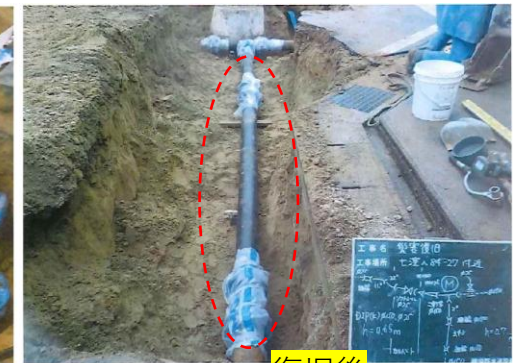
被災a

破断管の取り出し  
(被災状況写真なし)

復旧後

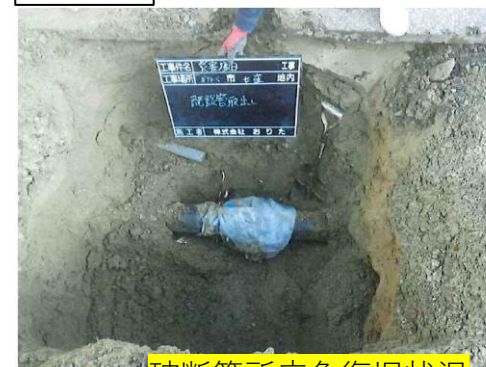
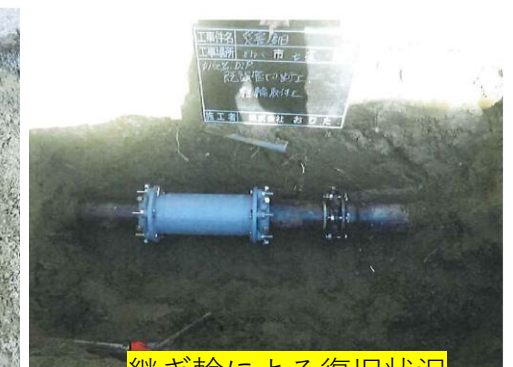
被災c

破断箇所応急復旧状況

継ぎ輪による復旧状況

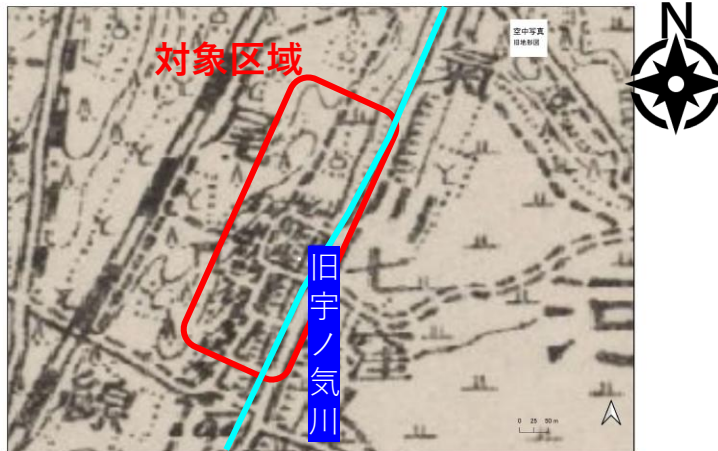
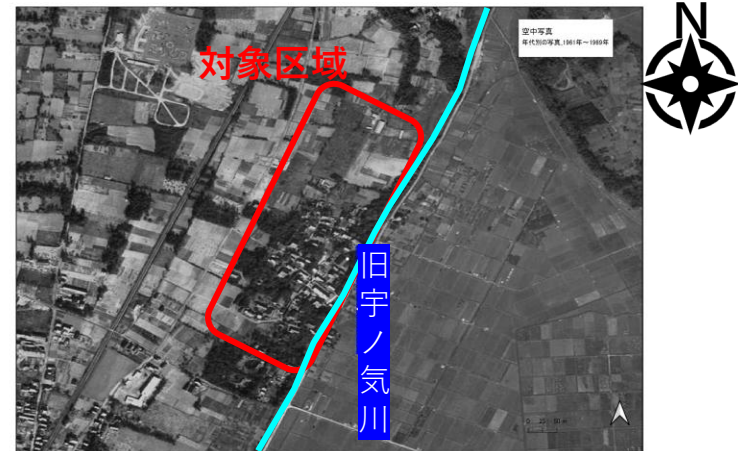
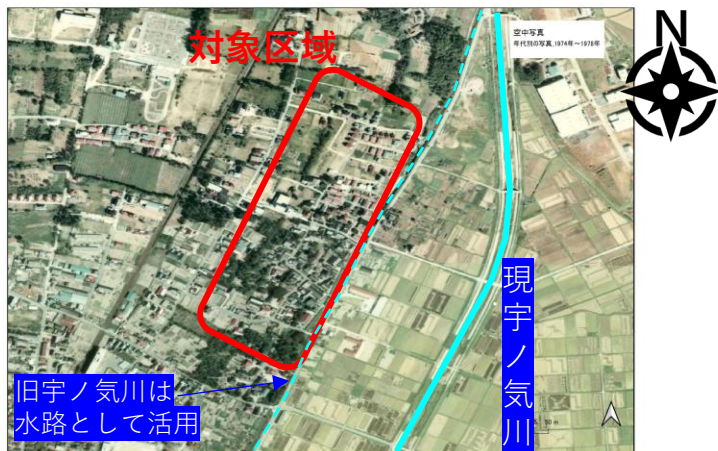
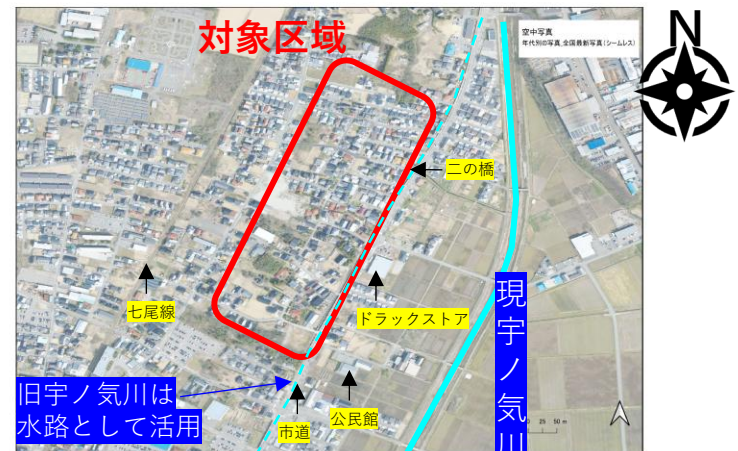
七窪地区に流下する宇ノ気川は1969年以降のに改修より、流路が東側へ大きくを移動された。  
旧宇ノ気川は水路として現在も活用されている。

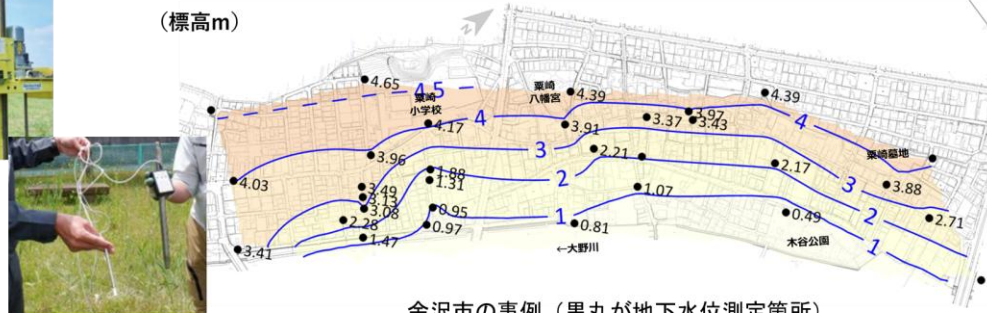
金沢市の事例 (黒丸が地下水位測定箇所)

1. スクリューウェイトサウンディング (SWS: 今回実施を提案) に基づく、地下水位の一斉測定 (地下水位コンター図) を行う。
  - ・ 地下水位低下工法の検討には、面的な地下水位コンターが必要。
  - ・ ボーリングだけでは調査不足。これを簡易で安価の方法であるSWSを用いて観測孔 (細い塩ビ管など) を追加し、一斉地下水位観測を行い、地下水位コンター図を作成する。

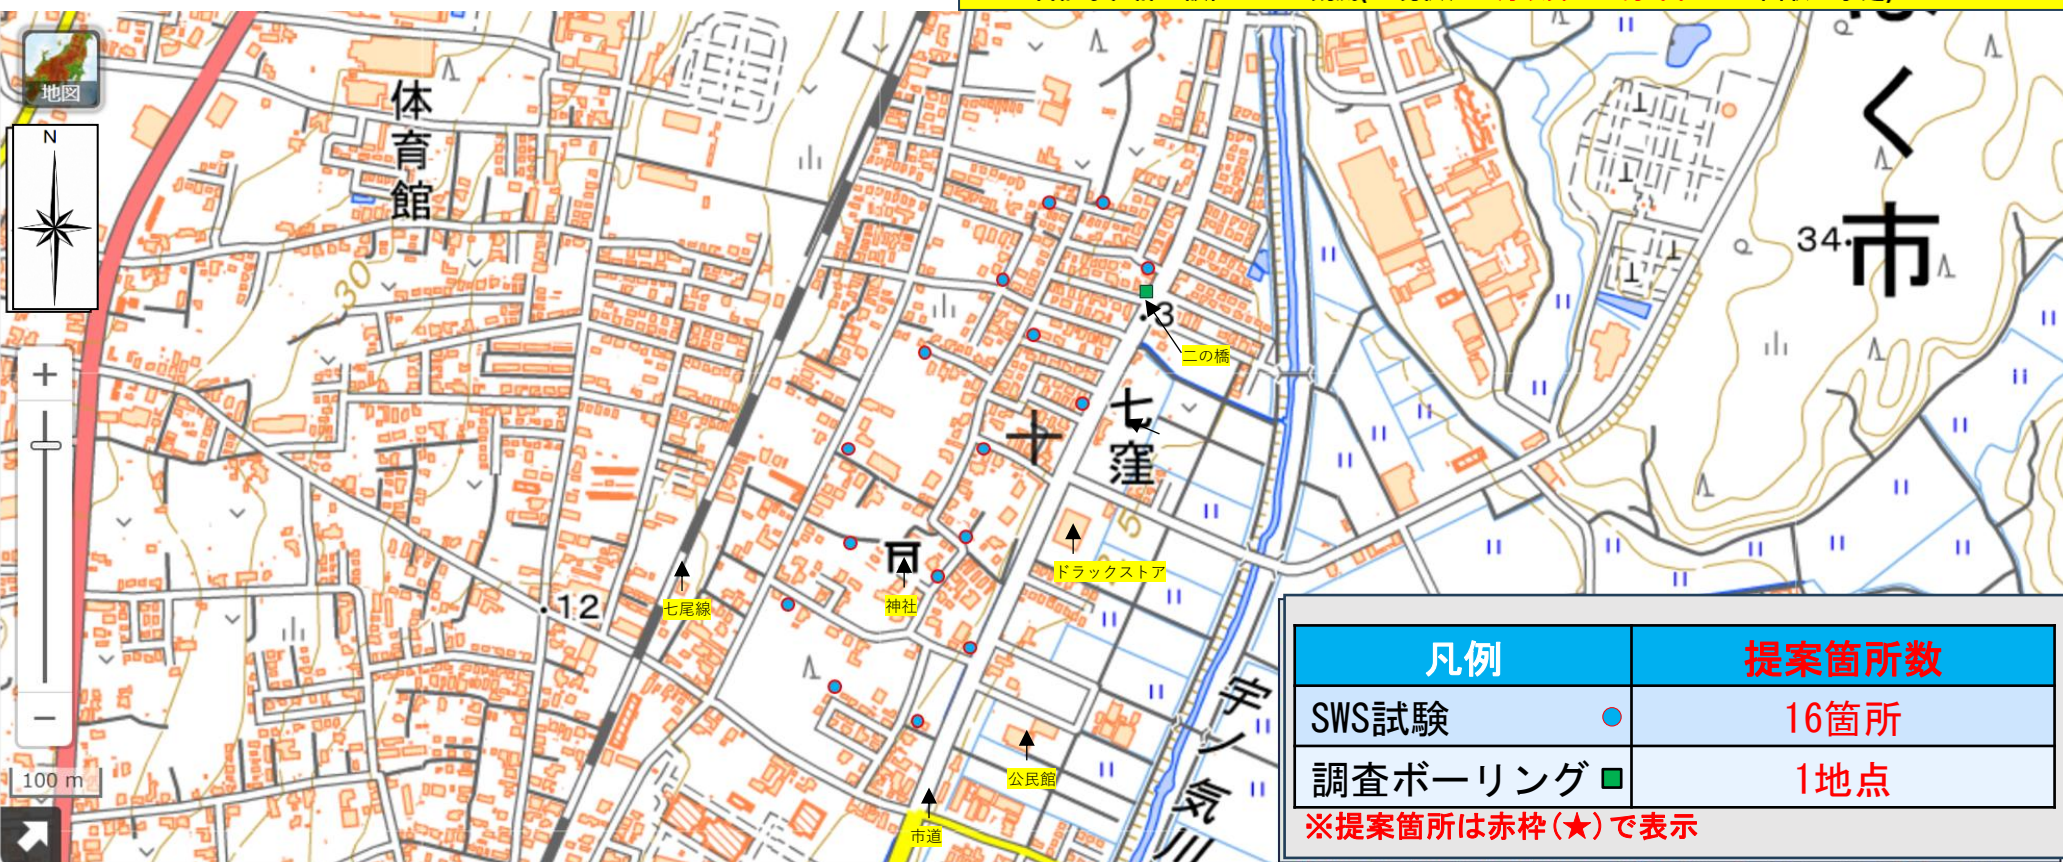
平面位置図(調査提案位置図)

- ・ SWS試験孔を利用した地下水位観測孔(令和6年度既存ボーリング地点2箇所)、面的把握のために16箇所配置した。
- ・ ボーリング地点は、高有機質土の層厚やM値をもとに実施位置を判断したい。

### ・ SWS試験:16箇所

- ⇒ L = 5 m
- ⇒ 地下水位観測孔 : 14箇所(VP20程度)
- (※現状、11月、12月、2月の計3回を予定)

### ・ ボーリング調査:1地点

- ⇒ L = 7m(φ86/ソコア)
- ⇒ Twサンプリング: 3本 (対象層: 腐植土層(Ap層): 1本、粘性土層(Ac層): 2本)
- ⇒ 現場透水試験 : 1深度 (対象層: 砂丘(Ad層))
- ⇒ 地下水位観測孔 : 1箇所(VP50程度) (対象層: 砂丘(Ad層))
- ⇒ 自記水位計の設置および観測(※現状、11月以降から月1回データ回収を予定)

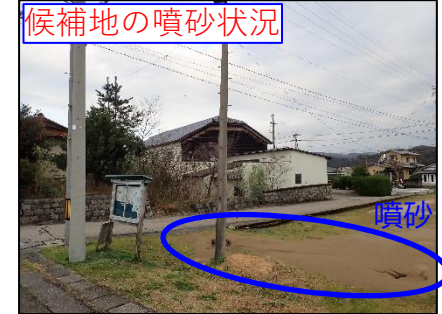
候補地の噴砂状況

- ・液状化被害可能性範囲からは外れている。噴砂は発生している。
- ・Ac層は軟弱で層厚が厚いが、Ap層は薄くM値6とやや硬い。
