# かほく市液状化対策工法検討業務

## 第2回技術検討委員会

2026年2月2日

石川県 かほく市

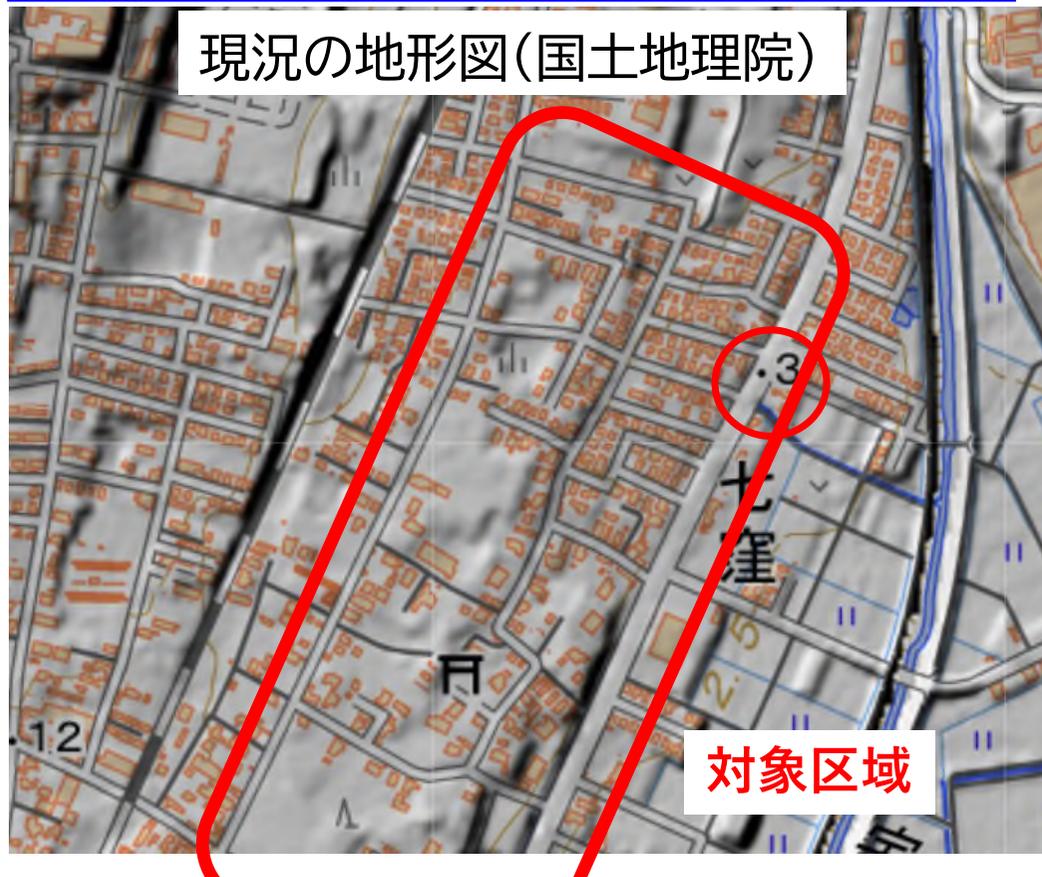
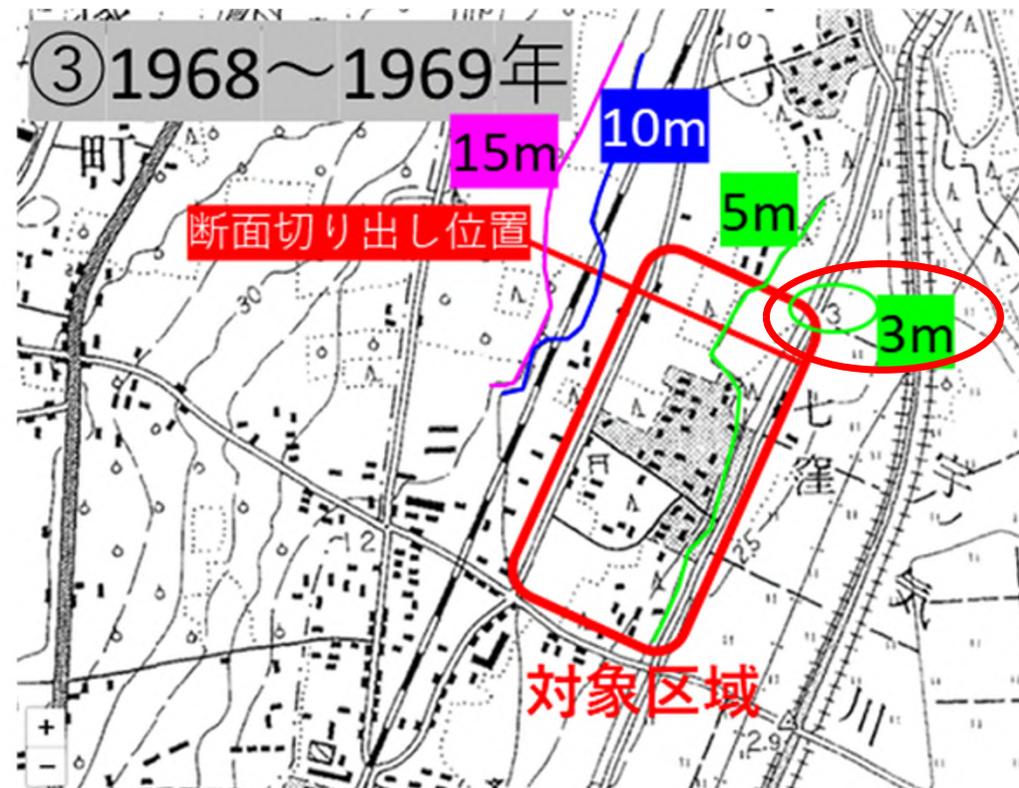
## 【市道の高さに関して】

- ・現況の地形図において、下左図の赤丸(標高3m)は、実際には**標高5.34m**であり、標高3mの表示は明らかに間違っている。
- ・下右図の赤枠(標高3m)も現況地形図と同じところに同様の表記があり、間違っている可能性が高い。この時にも、既に市道は存在している→道路面の高さは1968年当時、既に標高5m以上あり、道路面において、この後に盛土を行ったものではないと考えられる。

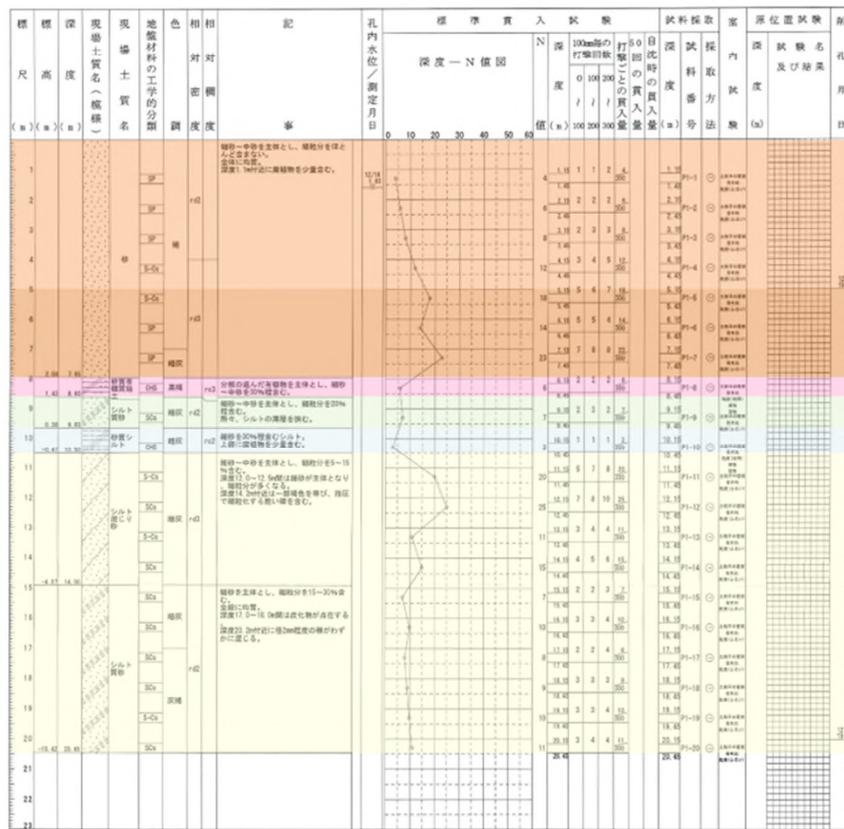
## 七窪No.1 R7.3

土質ボーリング柱状図 (標準貫入試験)

No.	指摘事項	対応内容
4	このエリアについて、参考資料の③-③‘断面を見ると、N値が小さくなっている。断面図だけでなく、詳細な柱状図を確認したい。	参考資料に柱状図を追加した。 (③-③‘断面にある七窪No.1と七窪No.2地点の柱状図を代表で示す。)

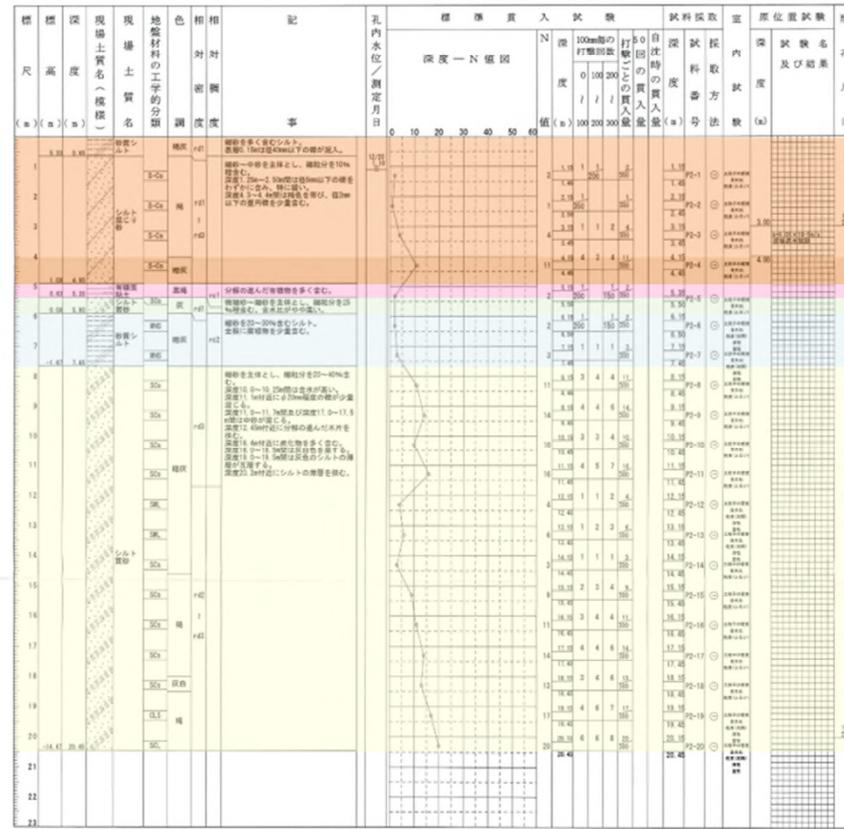
## 七窪No.2 R7.3

土質ボーリング柱状図 (標準貫入試験)

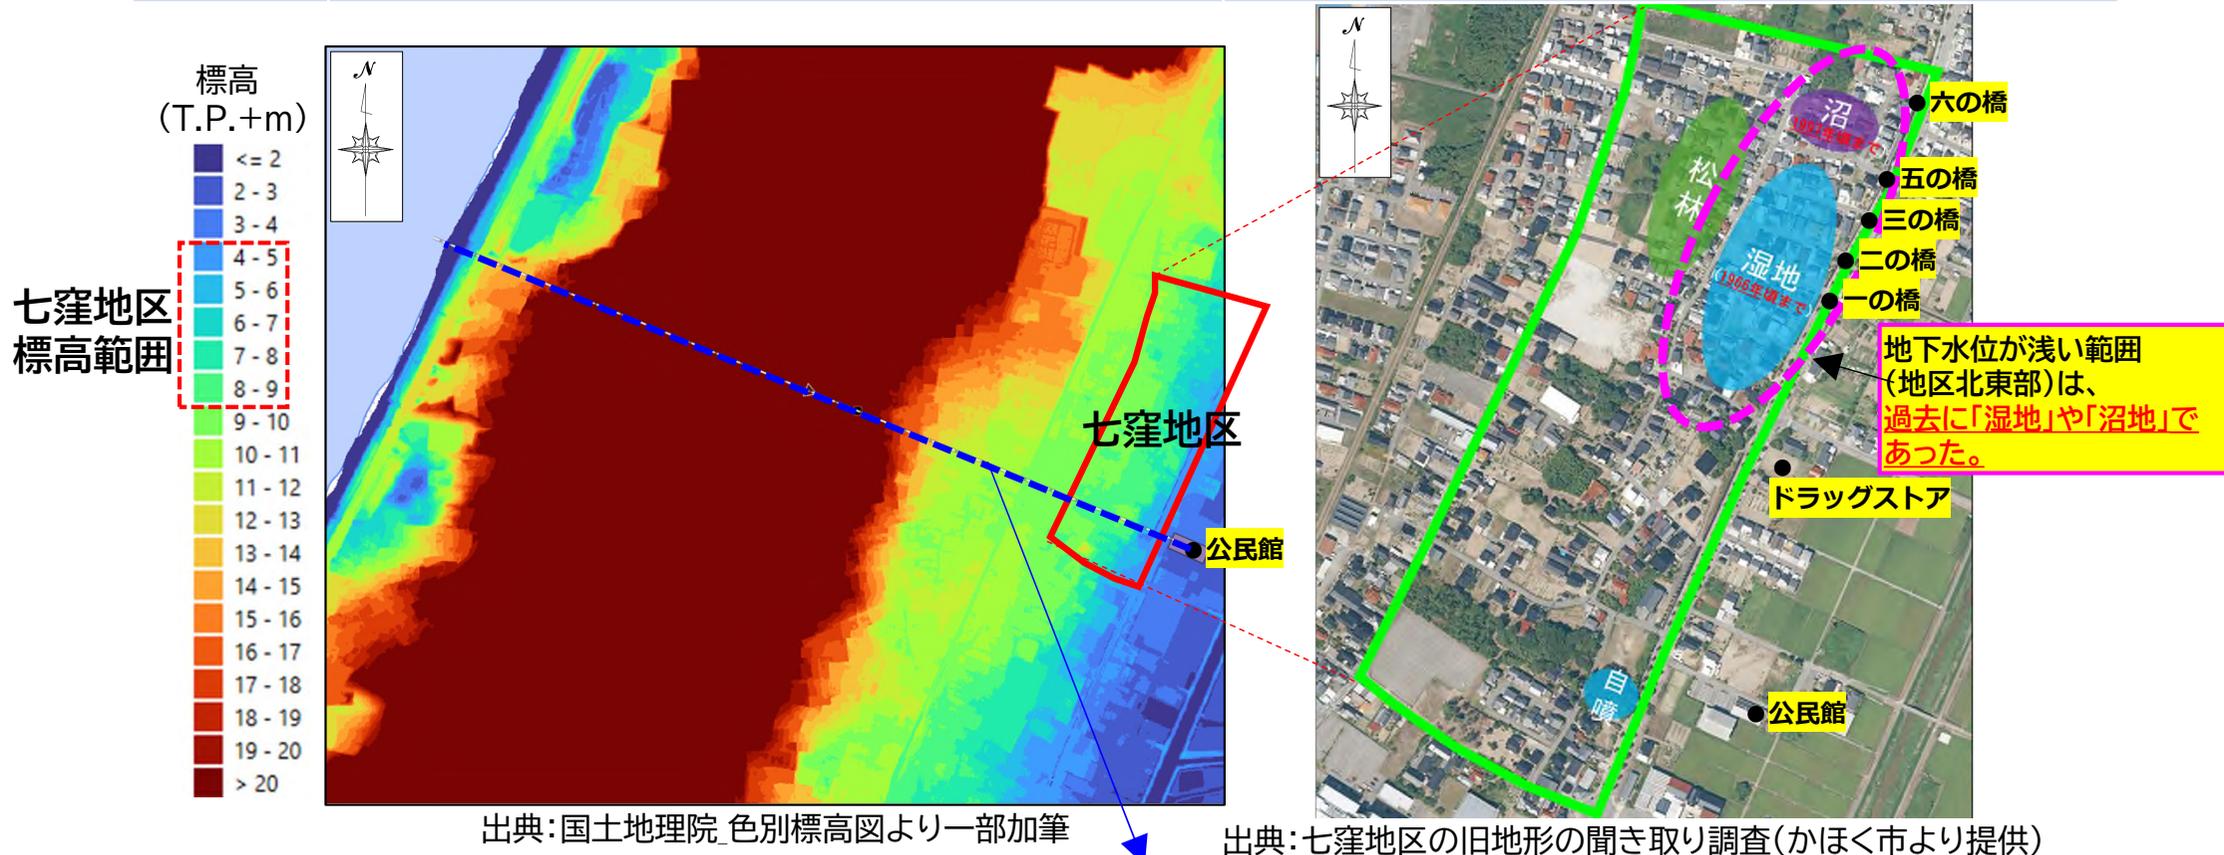
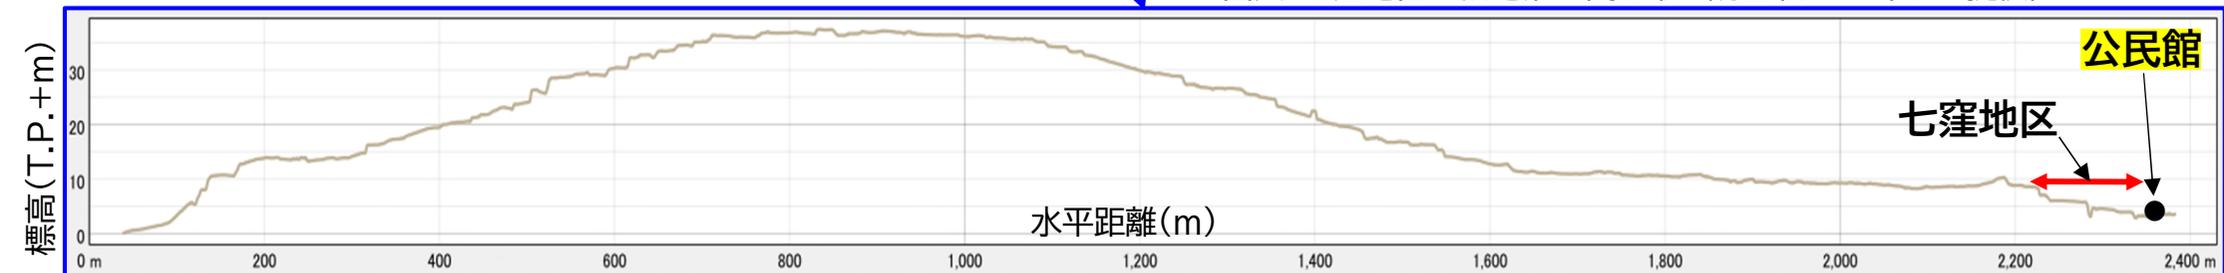
No.	指摘事項	対応内容
5	前回資料のP.14 色別標高図における標高7m以上のエリアは、表面が凸凹していることはないか。砂丘間低地はないか確認してみたらどうか。	DEMデータ(1m)を確認した結果、標高7m以上の範囲に凸凹はなく、砂丘間低地はない。 ただし、七窪地区の旧地形の聞き取り調査より、地下水位が浅い範囲(地区北東部)は、過去に「湿地」や「沼地」であることが確認された。

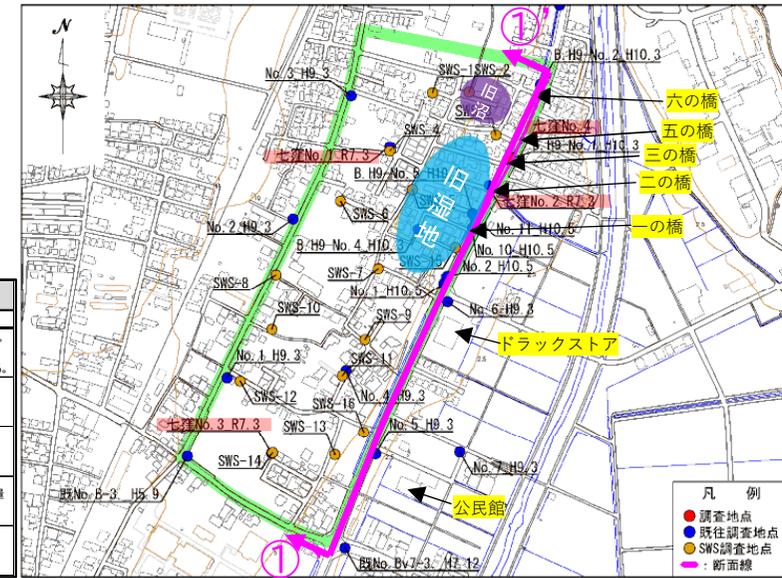
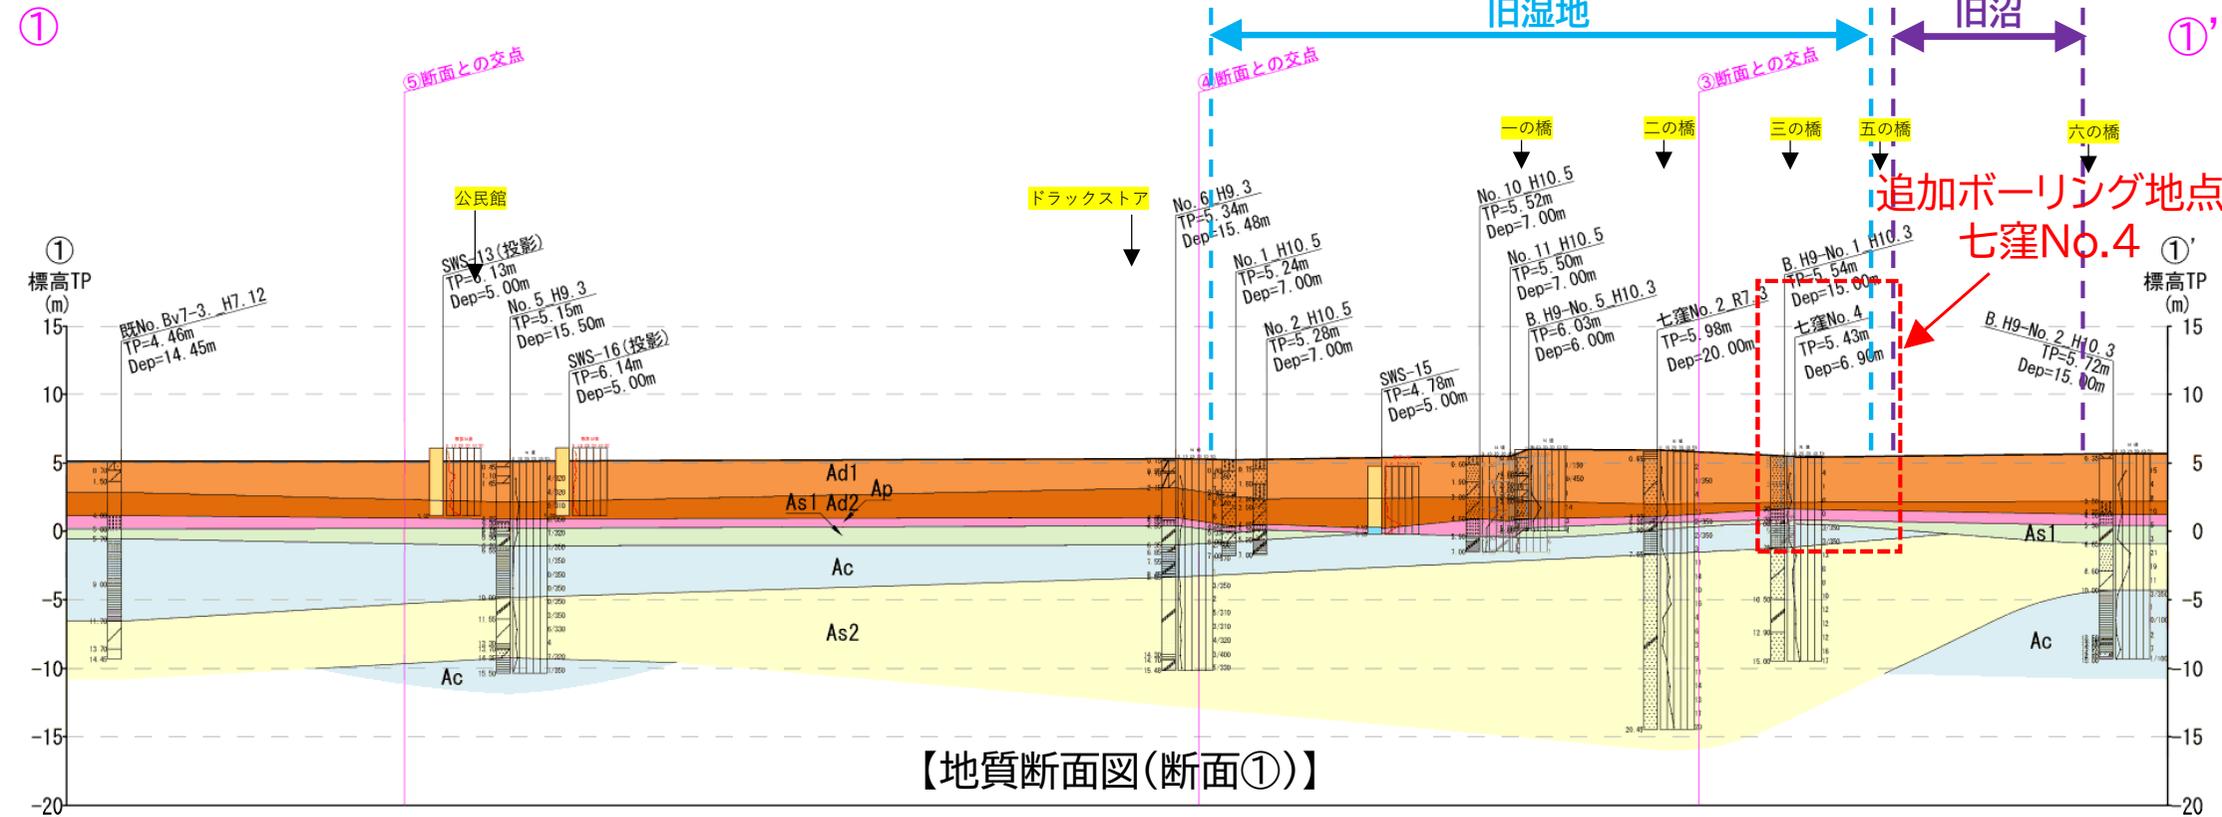
#### 【地質断面図(代表断面①-①')】

- 追加調査で実施したSWS試験結果を追加した。
- 砂丘層内において、下部に従いN値が大きくなることから、**N値を基にAd1層、Ad2層の2層に分けた。**
- 旧地形より、**地区の北東部にて、過去に「沼地」、「湿地」が存在した。**

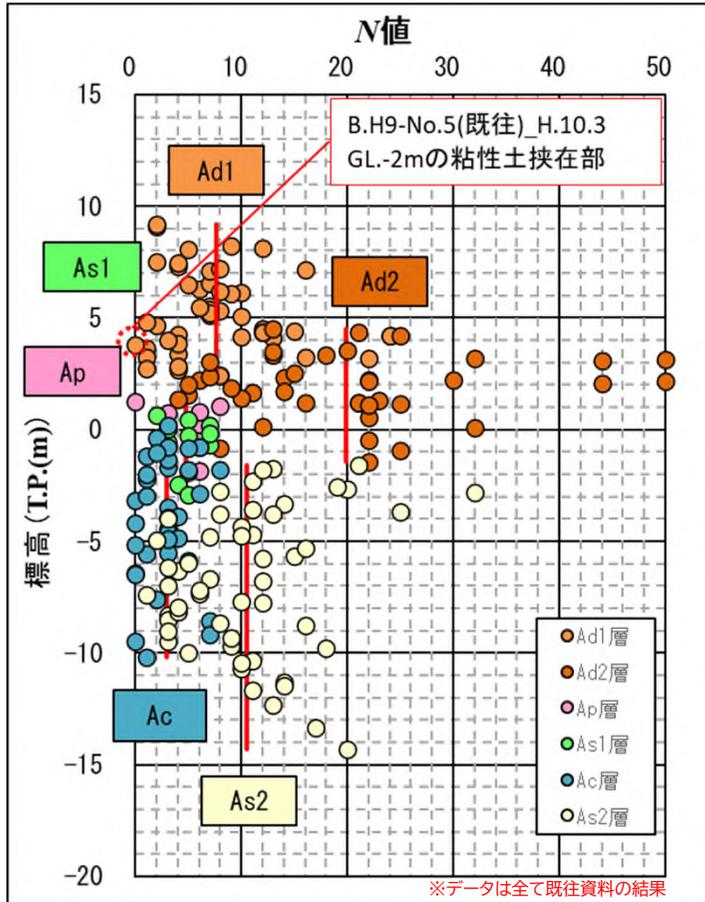
N値の標高分布図(七窪地区内)

※データは全て既往資料の結果

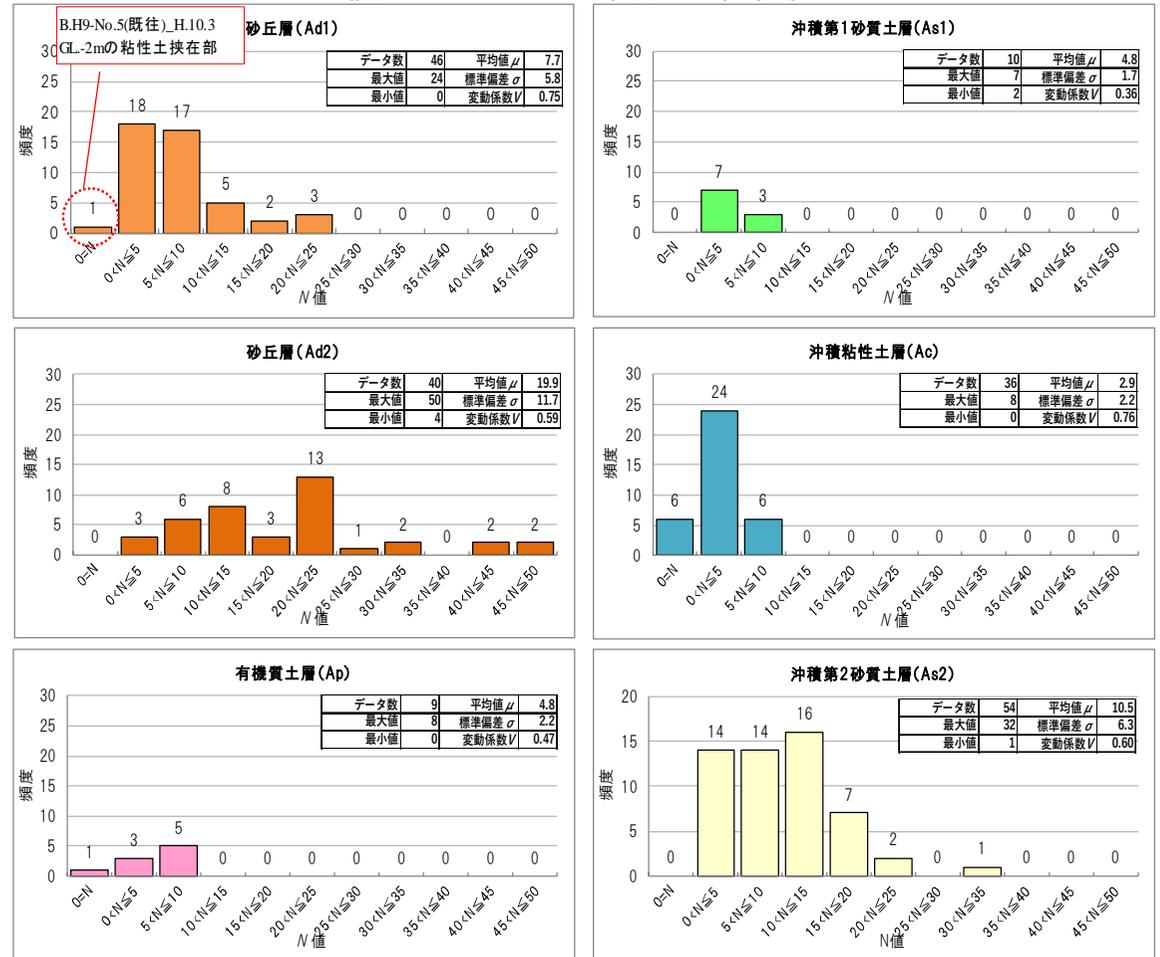
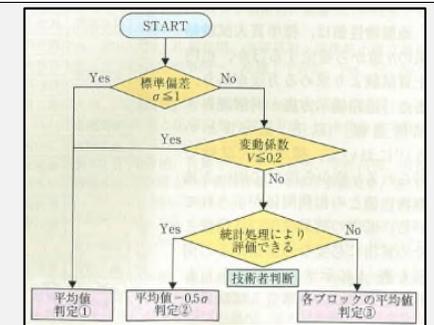
N値のヒストグラム(七窪地区内)

※データは全て既往資料の結果

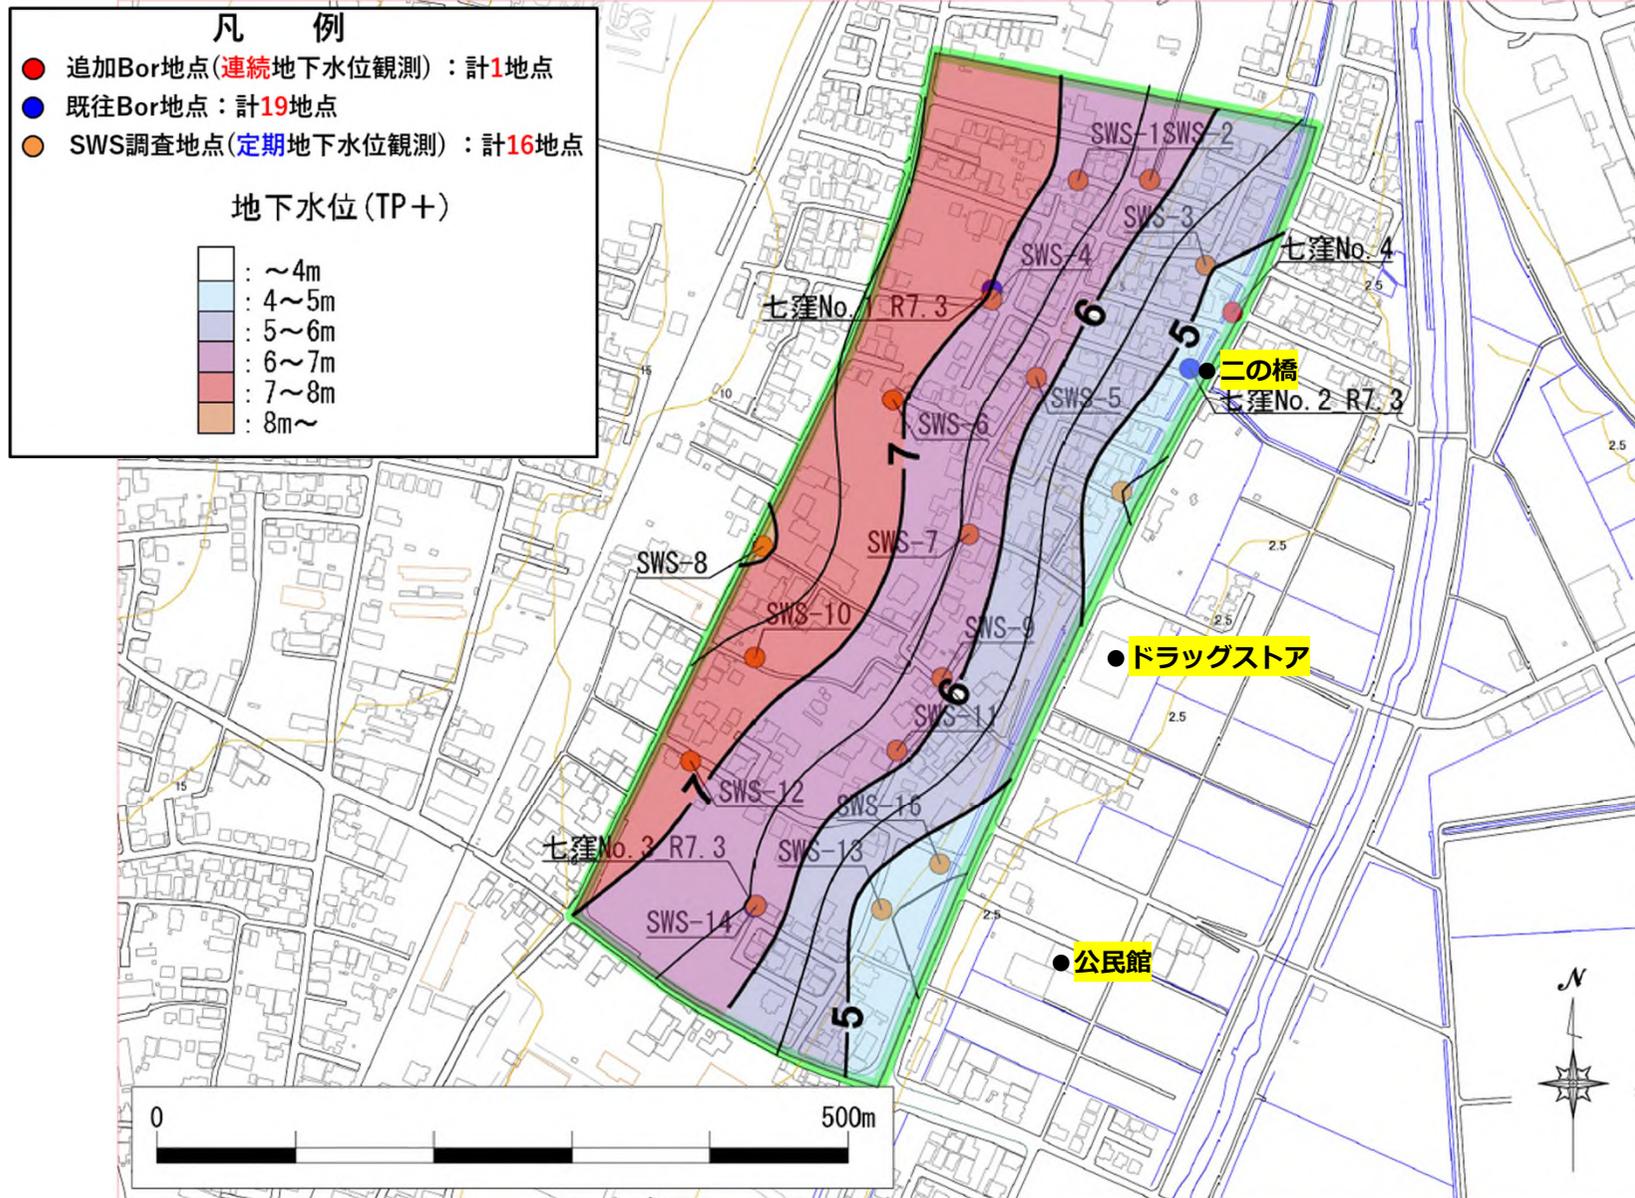
【地下水位コンター図(標高表示)】

- ・七窪地区内の地下水位勾配は、旧宇野気川方面(南東方面)へ向かい傾斜している。

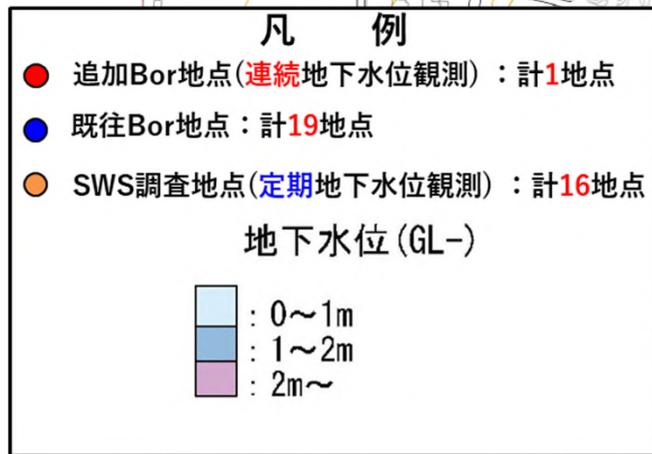
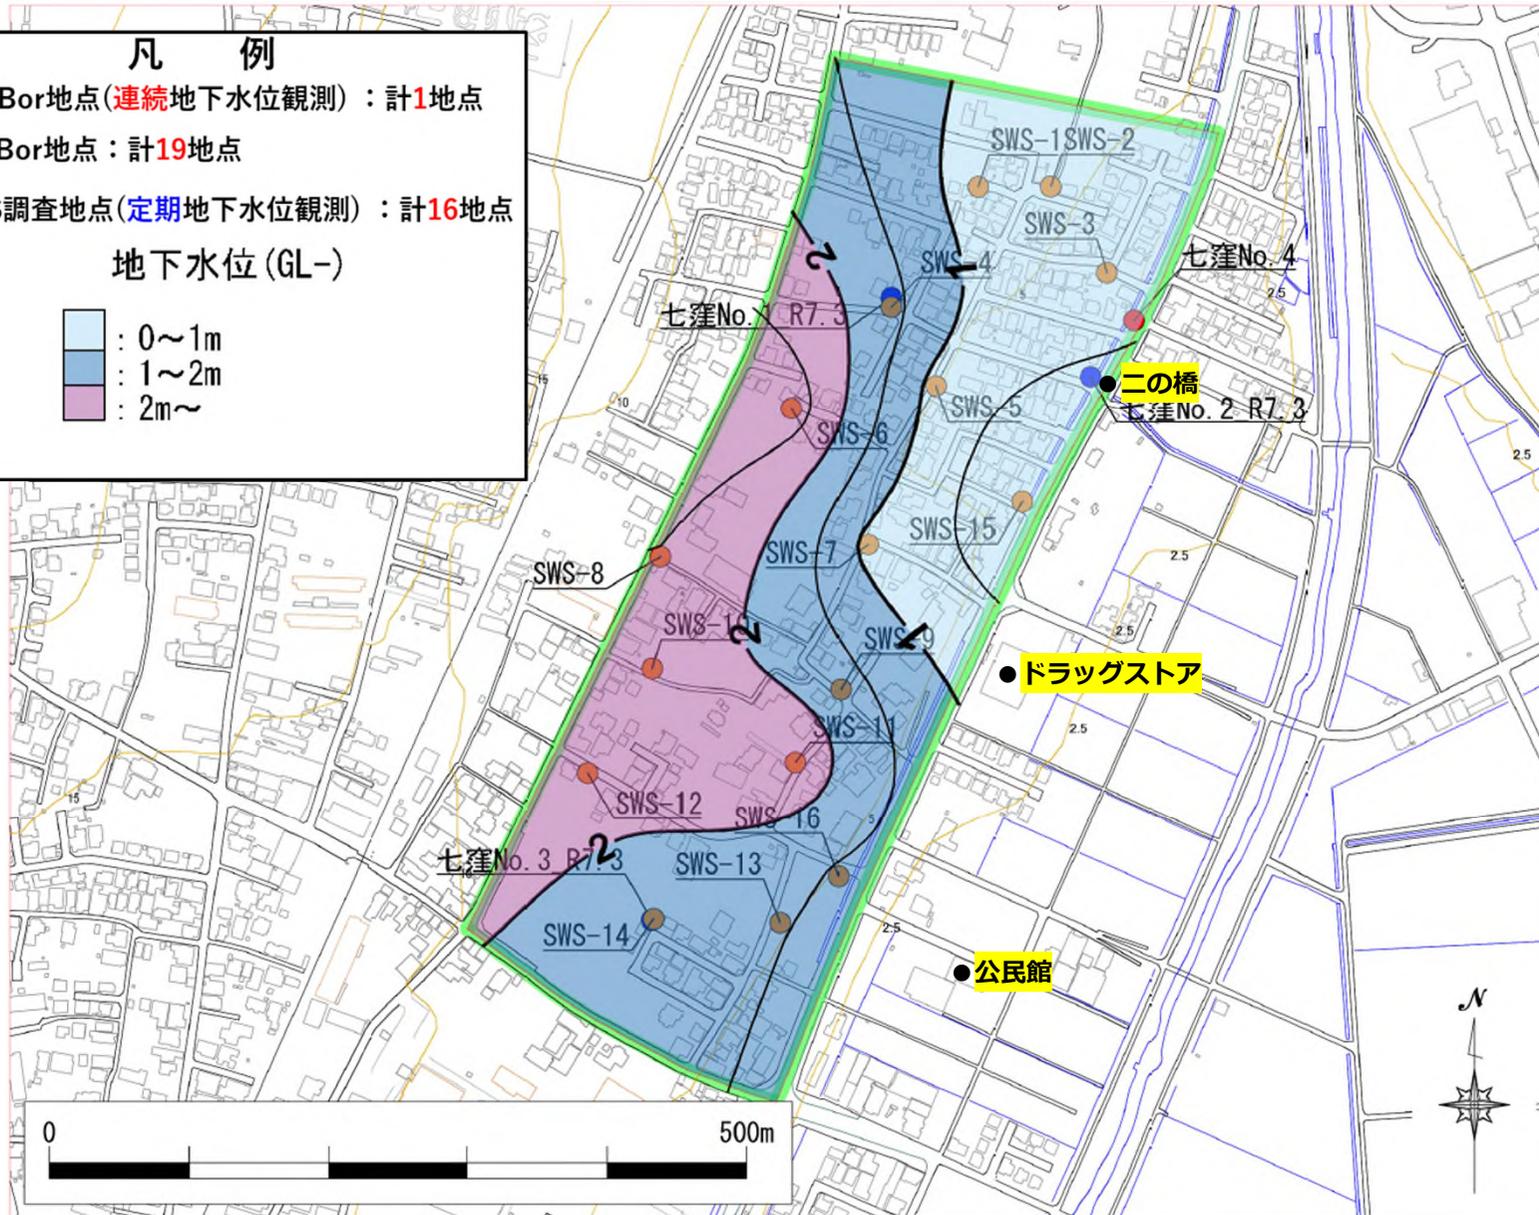
【地下水位コンター図(GL-表示)】

・七窪地区内の地下水位(GL-表示)は、地区の北東部にて地下水位が浅い。

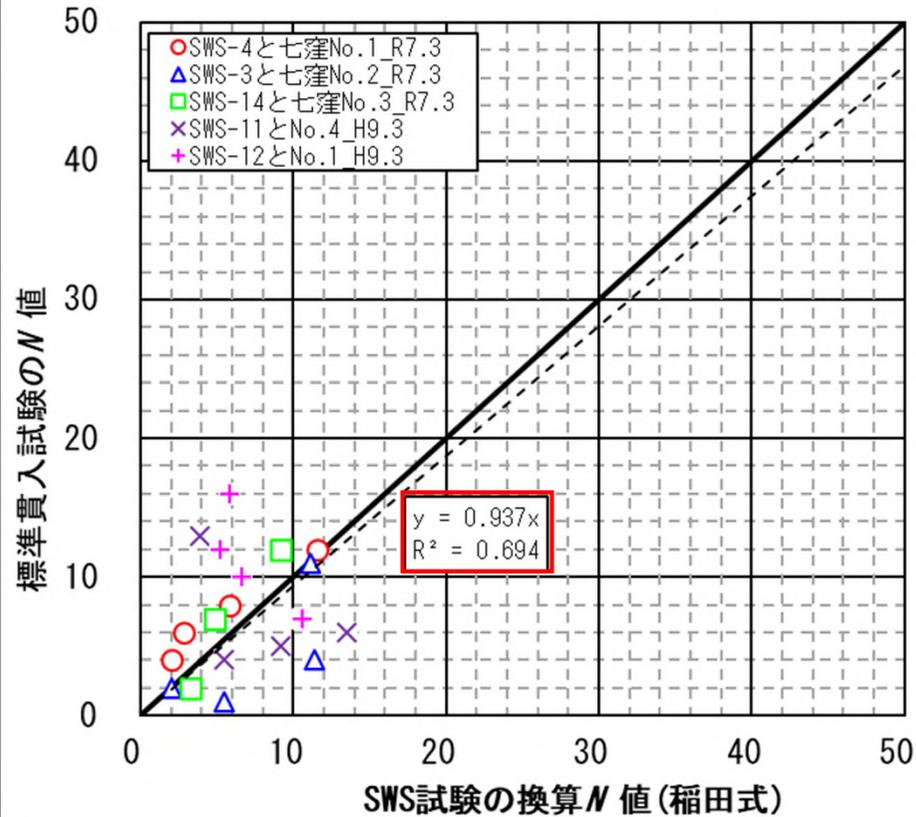
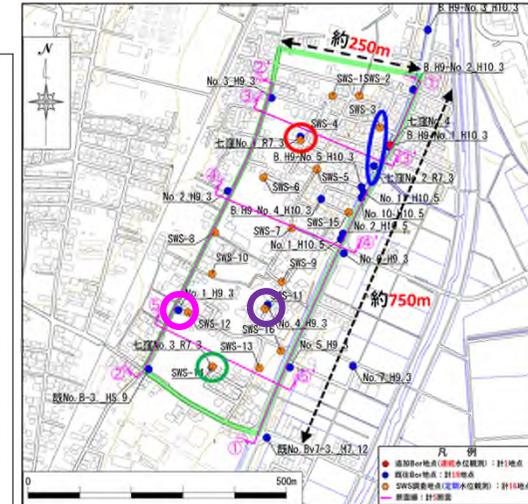
- 「SWS試験の換算N値(稲田式)」と「標準貫入試験のN値」は、比較的良好な相関がある。
- ➔ 「SWS試験の換算N値(稲田式)」を用いた液状化判定の適用性・妥当性を確認した。

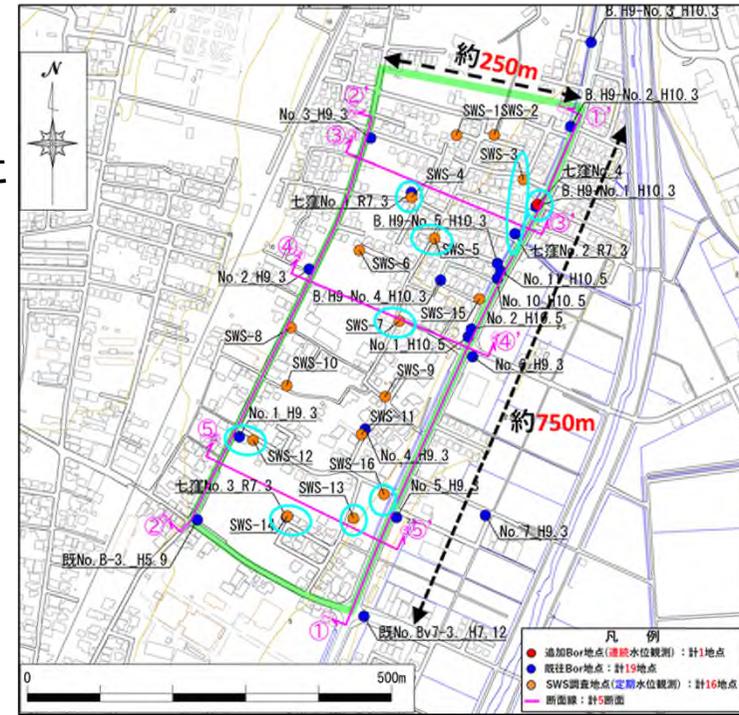
※ ○ : 液状化判定地点(計9地点)

宅地の液状化被害可能性判定を行うため、地盤調査が実施された七窪地区内の調査地点(計9地点)にて、液状化判定を行う。

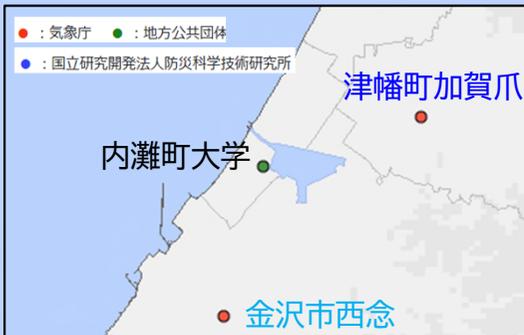
七窪地区周辺の震度観測点  
 (出典:気象庁 震度観測点の一部加筆)

地震計	管理者	震度階 (計測震度)	最大加速度(Gal)		最大速度(kine)	
			EW成分	NS成分	EW成分	NS成分
K-NET七塚	防災研究	震度5強(5.1)	219.3	250.5	18.3	16.5
津幡町加賀爪	気象庁	震度5弱(4.8)	188.1	148.6	25.5	23.6
金沢市西念	気象庁	震度5強(5.0)	192.1	149.2	27.0	20.7
Kik-net津幡	防災研	震度4(3.6)	190.6	181.7	9.1	10.4
内灘町大学	気象庁(石川県)	震度5弱(4.6)	173.1	141.2	30.9	23.6

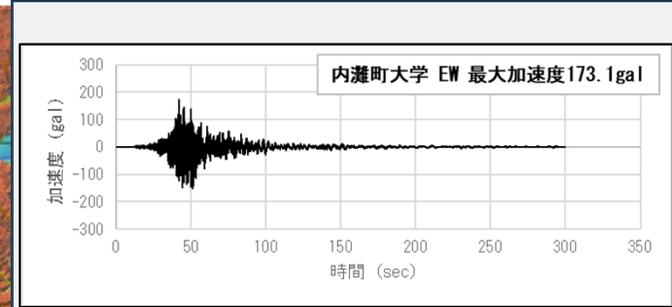
「内灘町大学(気象庁【石川県】)」の観測記録

過年度の検討により、液状化判定に使用する設定外力は $2.0\text{m/s}^2$  (200Gal)とされている。  
 七窪地区周辺で確認された観測地点位置関係を整理すると、内灘町大学で約 $1.73\text{m/s}^2$  (173Gal)、  
 津幡町加賀爪で約 $1.88\text{m/s}^2$  (188Gal)観測されている。

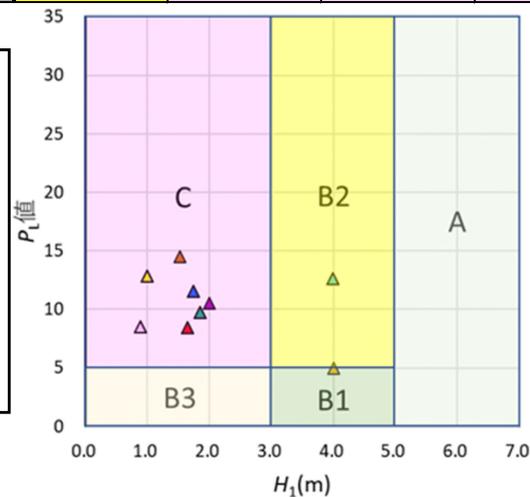
$H_1 \sim P_L$ 判定図

- ・現況地下水位における液状化判定の結果、 $P_L$  値、 $D_{cy}$  とともに7地点でC判定となる。
- ・地下水位(GL-)が浅い範囲(GL0~-1m:  )にある地点では、C判定である。
- ・地下水位(GL-)が比較的深い範囲(GL-1~-2m:  )にある地点でも、C判定である。

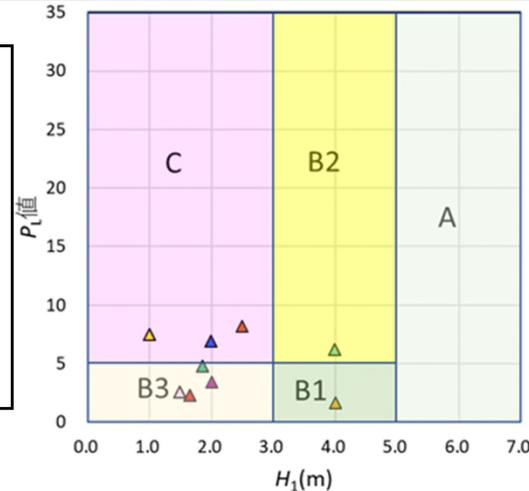
$H_1 \sim P_L$ 判定図

- ・現況地下水位における液状化判定の結果、 $P_L$ 値では3地点、 $D_{cy}$ では7地点でC判定となる。
- ・地下水位(GL-)が浅い範囲(GL0~-1m:  )にある地点では、概ねC判定である。
- ・地下水位(GL-)が比較的深い範囲(GL-1~-2m:  )では、 $P_L$ 値において、B判定となる。 $(D_{cy}$ ではC判定となる。)

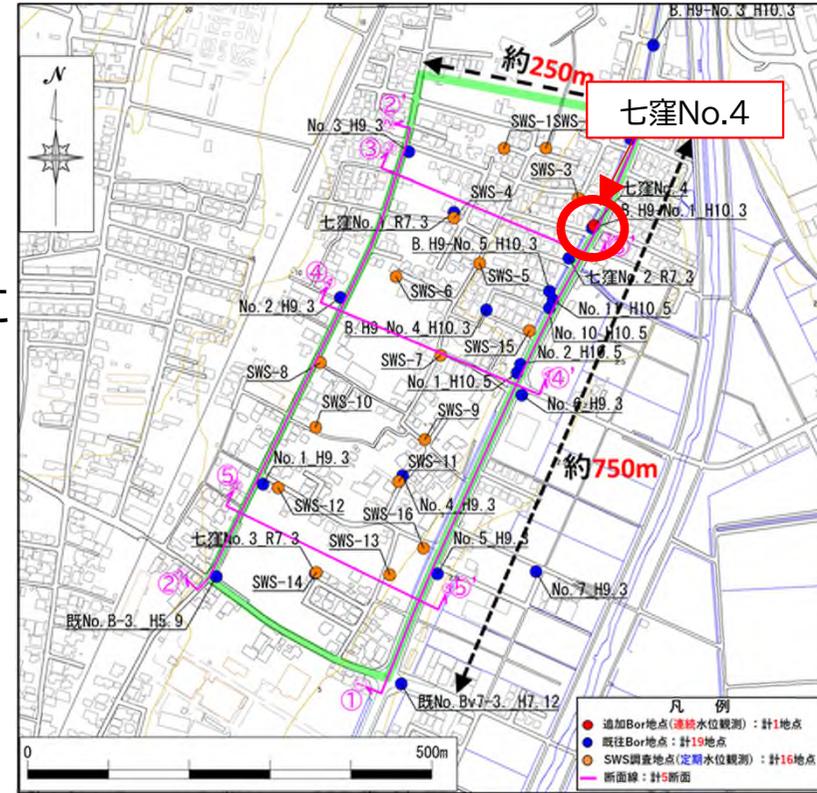
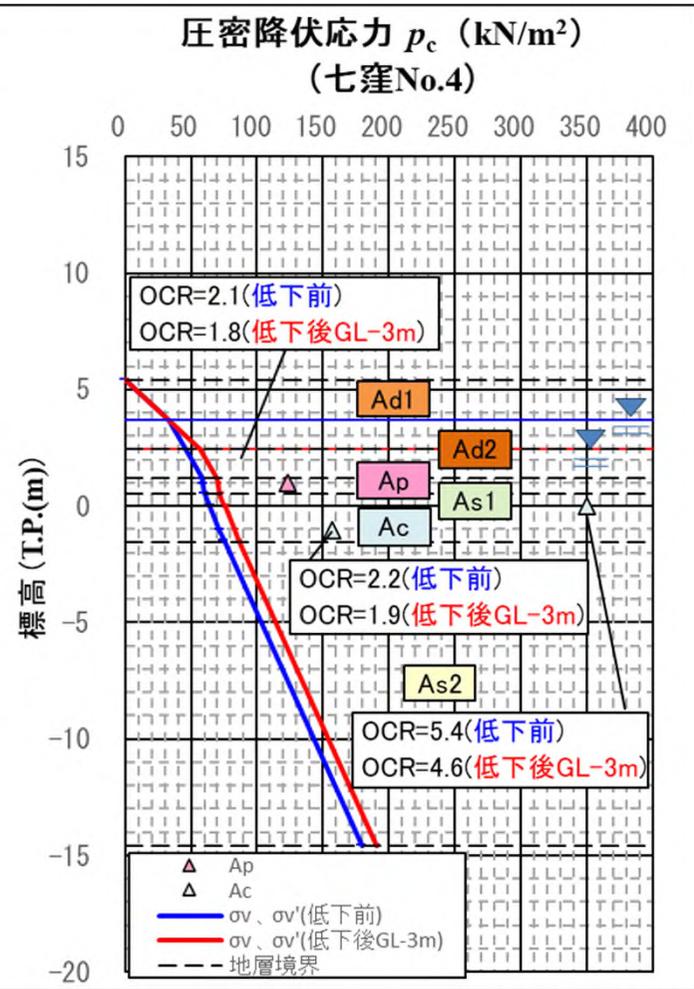
- 調査ボーリング結果(七窪No.4)より、有機質土層(Ap層)および沖積粘性土層(Ac層)は、圧密降伏応力 $p_c$ と有効土被り圧 $\sigma_v'$ の関係より、過圧密状態である。
- $p_c - \sigma_v'$ より、**地下水位をGL-3mに低下しても、過圧密状態にとどまる。**

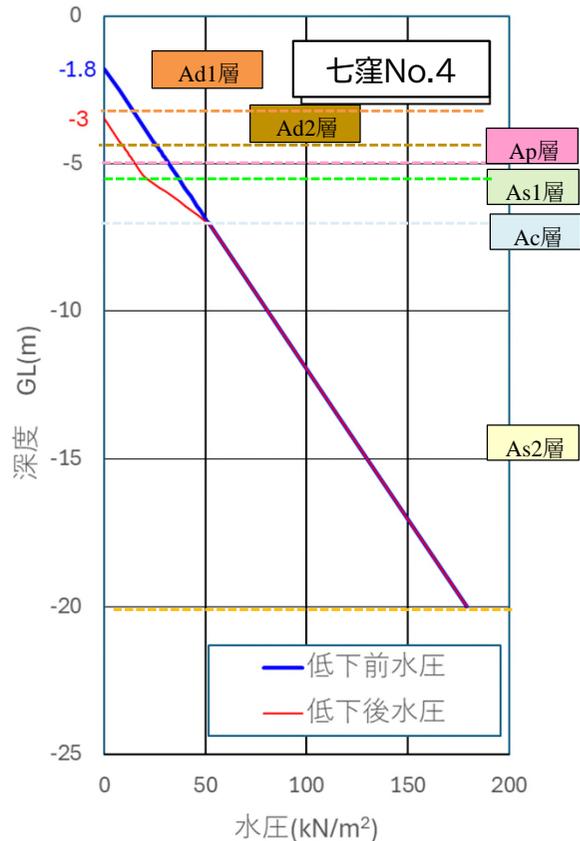
地下水位低下に伴う間隙水圧変化のグラフ

- 地下水位低下後(GL-3m)の間隙水圧分布は、Ac層下端深度より、**間隙水圧は変化しない。**
- 最終沈下量 $S_f$ は**0.54cm**であり、圧密時間は**10日程度で瞬時に終了する。**
- 下表の沈下量の参考値より、最終沈下量 $S_f$ は**許容値を満足する結果**であった。

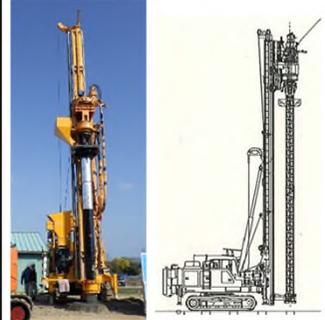
工法	地下水水位低下工法	浸透固化処理工法	浅層混合処理工法	格子状地中壁工法	密度増大工法 (圧入締固め)	密度増大工法 (SCP)
施工状況

工法説明	液状化要因の地下水水位を低下させることで液状化抑制を図る工法。	砂質土内に薬液を浸透させ液状化発生を抑制する工法。	地表面2~3m内の地盤をバックホウ等を用いて改良する工法。	格子状に地盤改良し、格子内のせん断変形を抑制することで液状化抑制を図る工法。	地盤の密度を増加させることで液状化発生を抑制する工法。	地盤を締め固めることにより密度を増大させ液状化発生を抑制する工法。
適用土質	砂(N値<20):○ 砂礫:○	砂(N値<20):○ 砂礫:△	砂(N値<20):△ 砂礫:△	砂(N値<20):○ 砂礫:△	砂(N値<20):○ 砂礫:△	砂(N値<20):○ 砂礫:△
液状化抑制効果	適用可能:○	適用可能:○	適用可能:○	適用可能:○	適用可能:○	適用可能:○
施工条件	当該地区では公共施設(道路)内で施工が可能である。	当該地区では公共施設(道路)から施工が可能である。	施行を行うためのヤード(更地)が必要である。	部分的に私有地内で施工が必要	当該地区では公共施設(道路)から施工が可能である。	施行を行うためのヤード(更地)が必要
工法利点	公共施設内(道路)で施工が可能であり、私有地に施工が及ばない。	・施工後の維持管理費が発生しない。	・施工後の維持管理費が発生しない。	・施工後の維持管理費が発生しない。	・施工後の維持管理費が発生しない。	・施工後の維持管理費が発生しない。
留意事項 (デメリット)	・地下水水位低下の検証が必要。 ・地下水水位低下に伴う地盤沈下の検証が必要。 ・既設埋設物との干渉に留意。 ・毎年の維持管理費が発生する。	・割裂注入でないこと。 ・工法の特性上、他の工法に比べ改良体積が多くなる。	・地上に家屋がない条件が必要 ・バックホウ混合では攪拌の均一性確保が必要 ・地下水位が高い場合、改良品質が劣る。	・家屋間の施工に留意が必要 ・地下水の上流側でダムアップの懸念がでる。	・施工による家屋の変状に留意が必要。 ・家屋が2戸以上連なる場合、改良できない部分が発生する。	・地上に家屋等の上物がない条件が必要 ・大型機に関しては組み立てヤードが必要

比較の結果、適用性・経済性の観点より地下水水位低下工法を最適工法とした。

概算施工費	地区全体:17億円 実証実験・解析費:1億 維持管理費:1億(30年)	地区全体:76億(4.3ha)	地区全体:24億(4.3ha)	地区全体:44億(4.3ha)	地区全体:30億(4.3ha)	地区全体:40億(4.3ha)
総合評価	適用性:○、経済性:○ 評価:○ ・施工費は比較的安価である。 ・維持管理費が毎年発生する。	適用性:○、経済性:× 評価:△ ・施工費が高価である。	適用性:×、経済性:○ 評価:× ・施工費は安価である。 ・家屋等がある場合は適用不可。	適用性:△、経済性:× 評価:× ・施工費が高価である。 ・当該地区は公費解体が少ない、家屋間の施工が困難である。	適用性:△、経済性:△ 評価:△ ・施工費が高価である。 ・家屋が2戸以上連なる場合、改良できない部分が発生する。	適用性:×、経済性:× 評価:× ・施工費が高価である。 ・家屋等がある場合は適用不可。

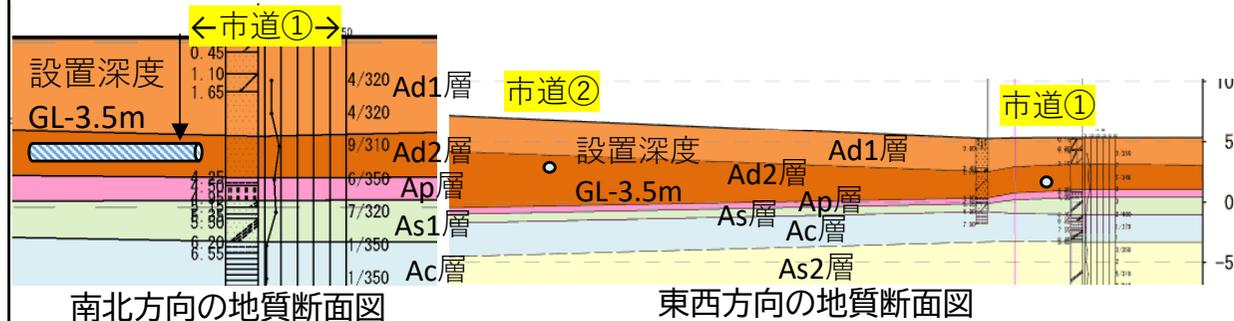
- ・市道に配置する。
- ・東西方向の道路に関しては、配置が過剰になることから、比較的道路が大きい4箇所とした。
- ・市道①部の管配置深度はGL-3.5mとする。
- ・砂丘上段の市道②の管深度は解析結果より最終決定する。(基本はGL-3.5m)
