大崎地区では、国直轄成果報告により、液状化対策の必要性の検証が必要であると判断されたことから、実証実験を実施し対策工法の効果・影響を観測・解析することとした。

1. 大崎地区 液状化対策工法実証実験

1.1 実証実験概要

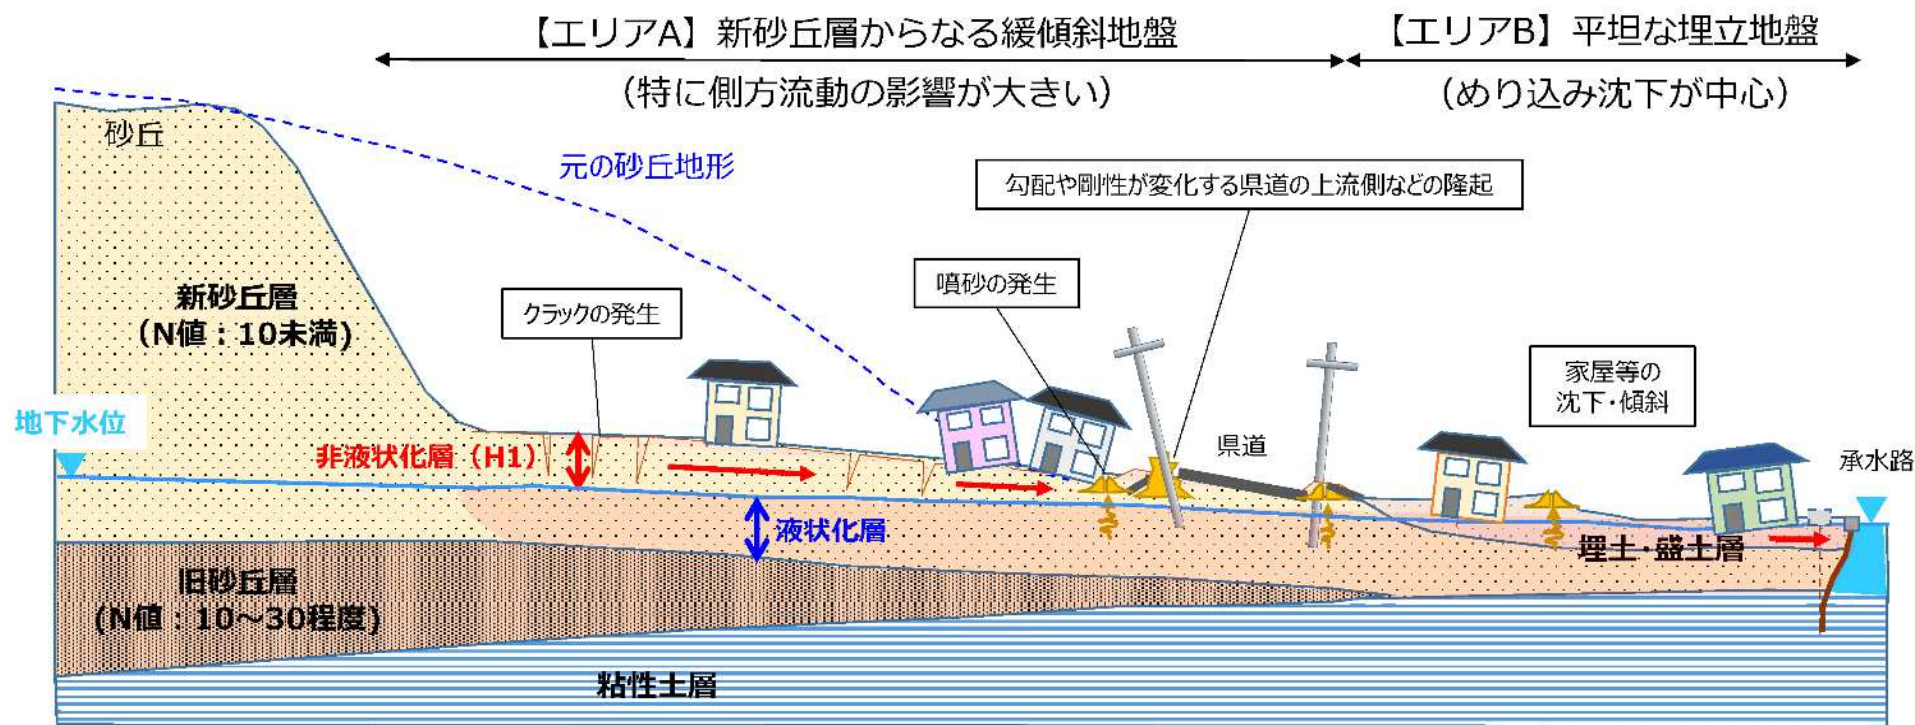
- ① 震度5弱～5強の継続時間が比較的長い地震動が発生
- ② 新砂丘層と人工的に埋立てた埋土・盛土層を中心に液状化し、めり込み沈下が発生
- ③ さらに砂丘側から干拓地側への緩勾配により、側方流動が生じたことで水平変位および沈下・隆起が発生

被害発生メカニズムのイメージ図

(注) R7年度の液状化実証実験エリアでのボーリング結果に基づけば、大崎地区におけるエリアBは単純な人工地盤(埋土・盛土)だけではなく、新砂丘のような自然地盤から成る範囲も存在すると推察される。

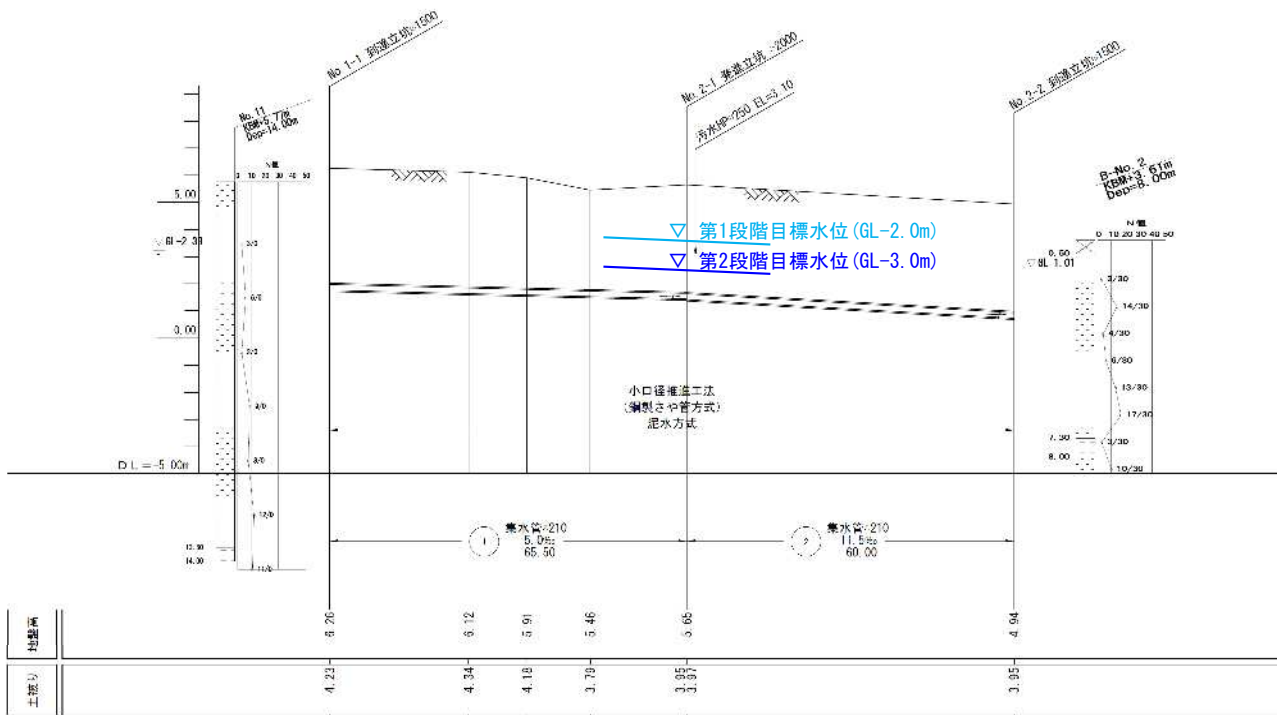
実験段階	エリアA
第1段階	目標水位※ : GL-2.0m (立坑水位〔目安値〕 : GL-2.5m)
	目標水位※ : GL-3.0m (立坑水位〔目安値〕 : GL-3.5m)
備考	集水管設置深度 : 約GL-4.2m

工種	エリアA
管きよ工 (推進工法)	延長 : 122.1m
立坑工 (小型ケーシング)	箇所数 : 3箇所
止水矢板工	—
排水ポンプ	台数 : 2台 (φ75×1.5kw, φ80×3.7kw)
仮設工 (模擬家屋)	敷鉄板等 : 1式
付帯工	1式

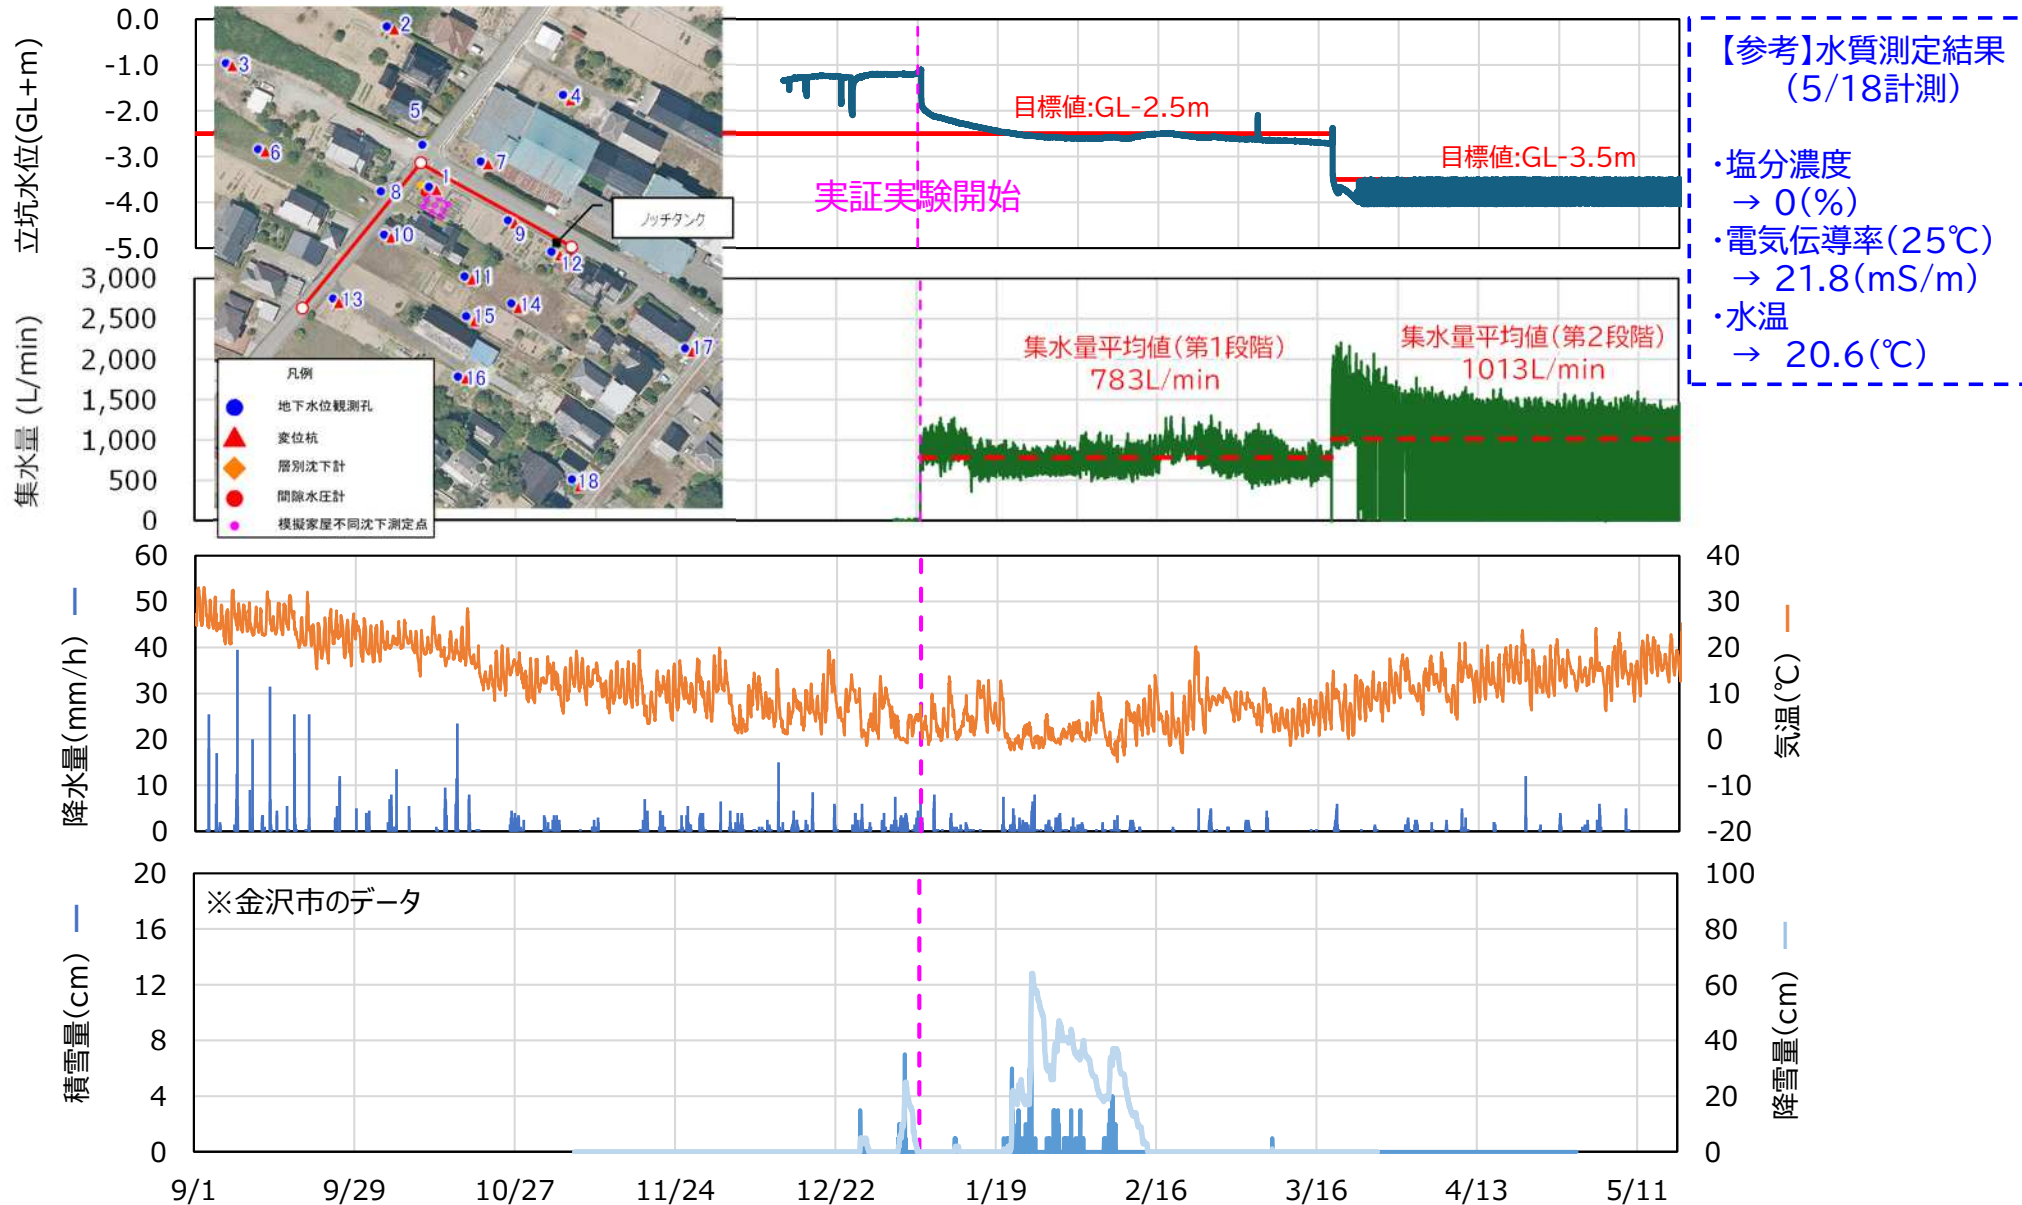
- 立坑水位 … 第1段階は約GL-2.5mを、第2段階は目安値超の約GL-3.7mを、2～2.5か月維持
- 集水量 … 平均集水量は第1段階で783L/min、第2段階で1013L/min (5/18現在)

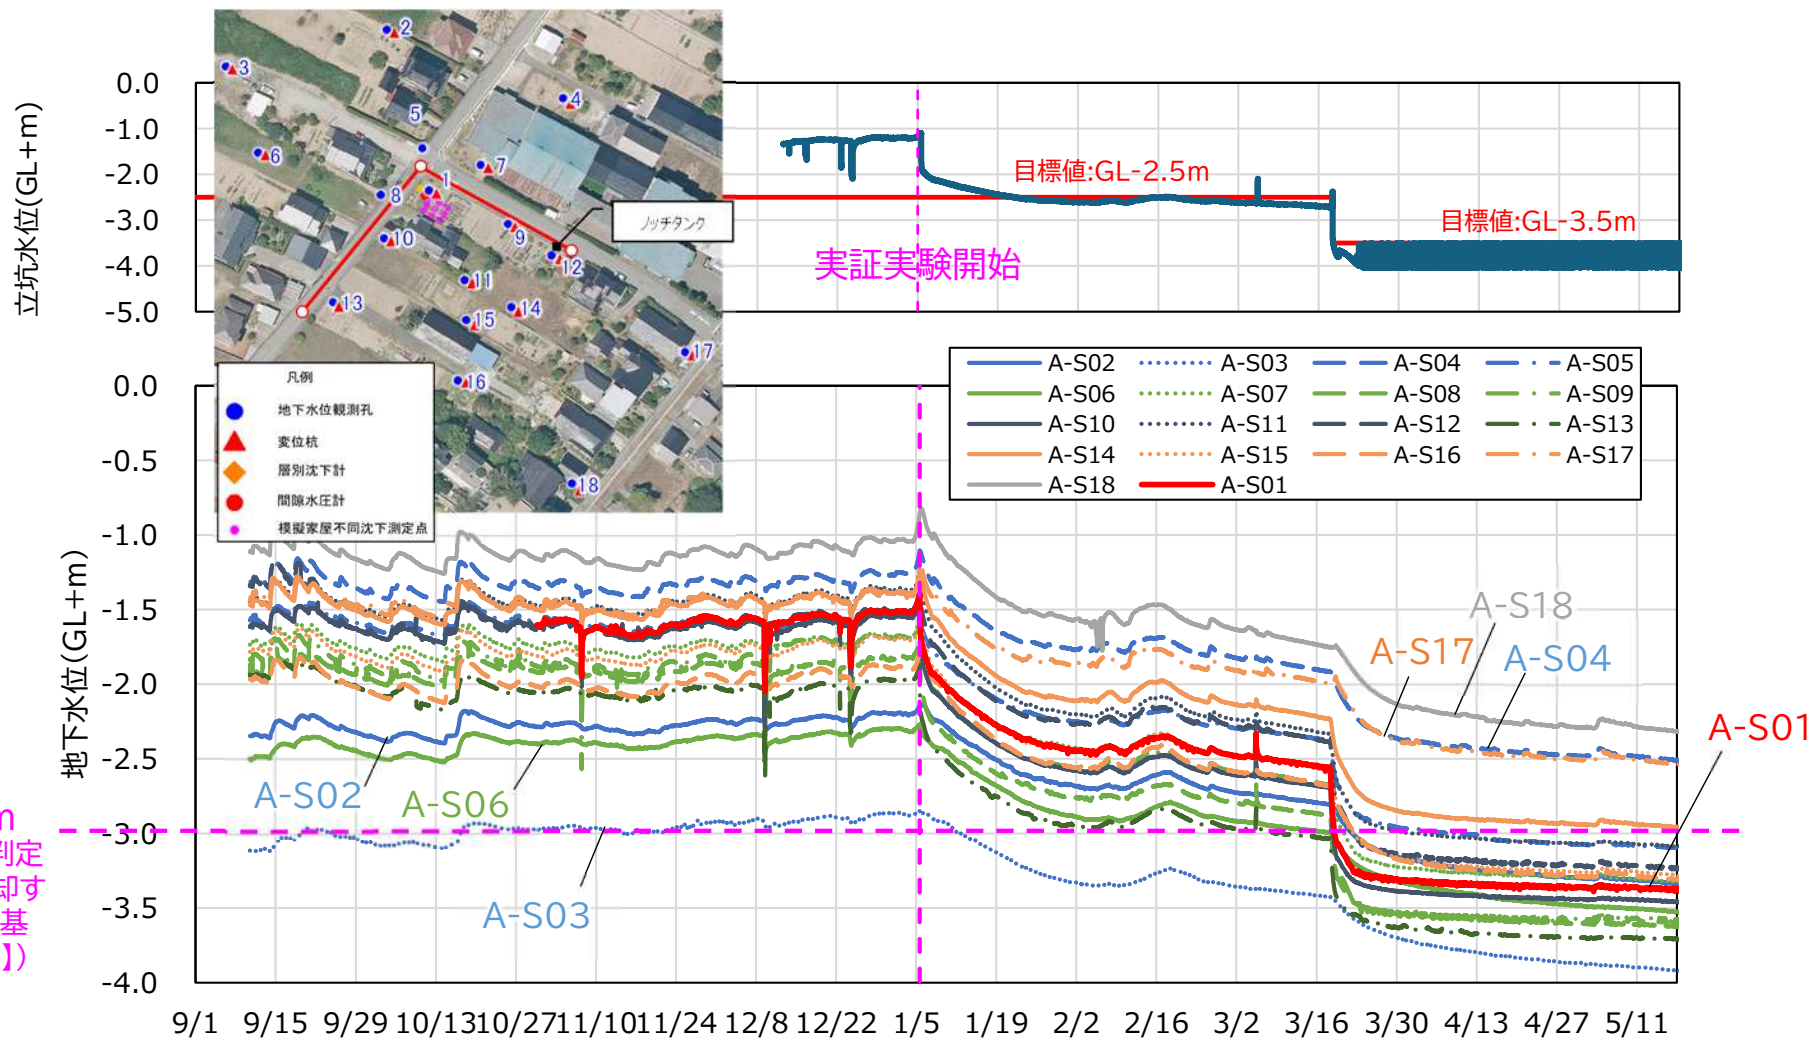
○地下水位 … 集水管からの揚水により、近傍はもとより離隔（約50～60m）のある地点でも水位低下が生じている。

… 第2段階試験（立坑水位約GL-3.7m）では、A-S04,A-S17,A-S18のように、**集水管から離隔（約50～60m）のある地点を除き、概ねGL-3.0mまで水位低下した。**

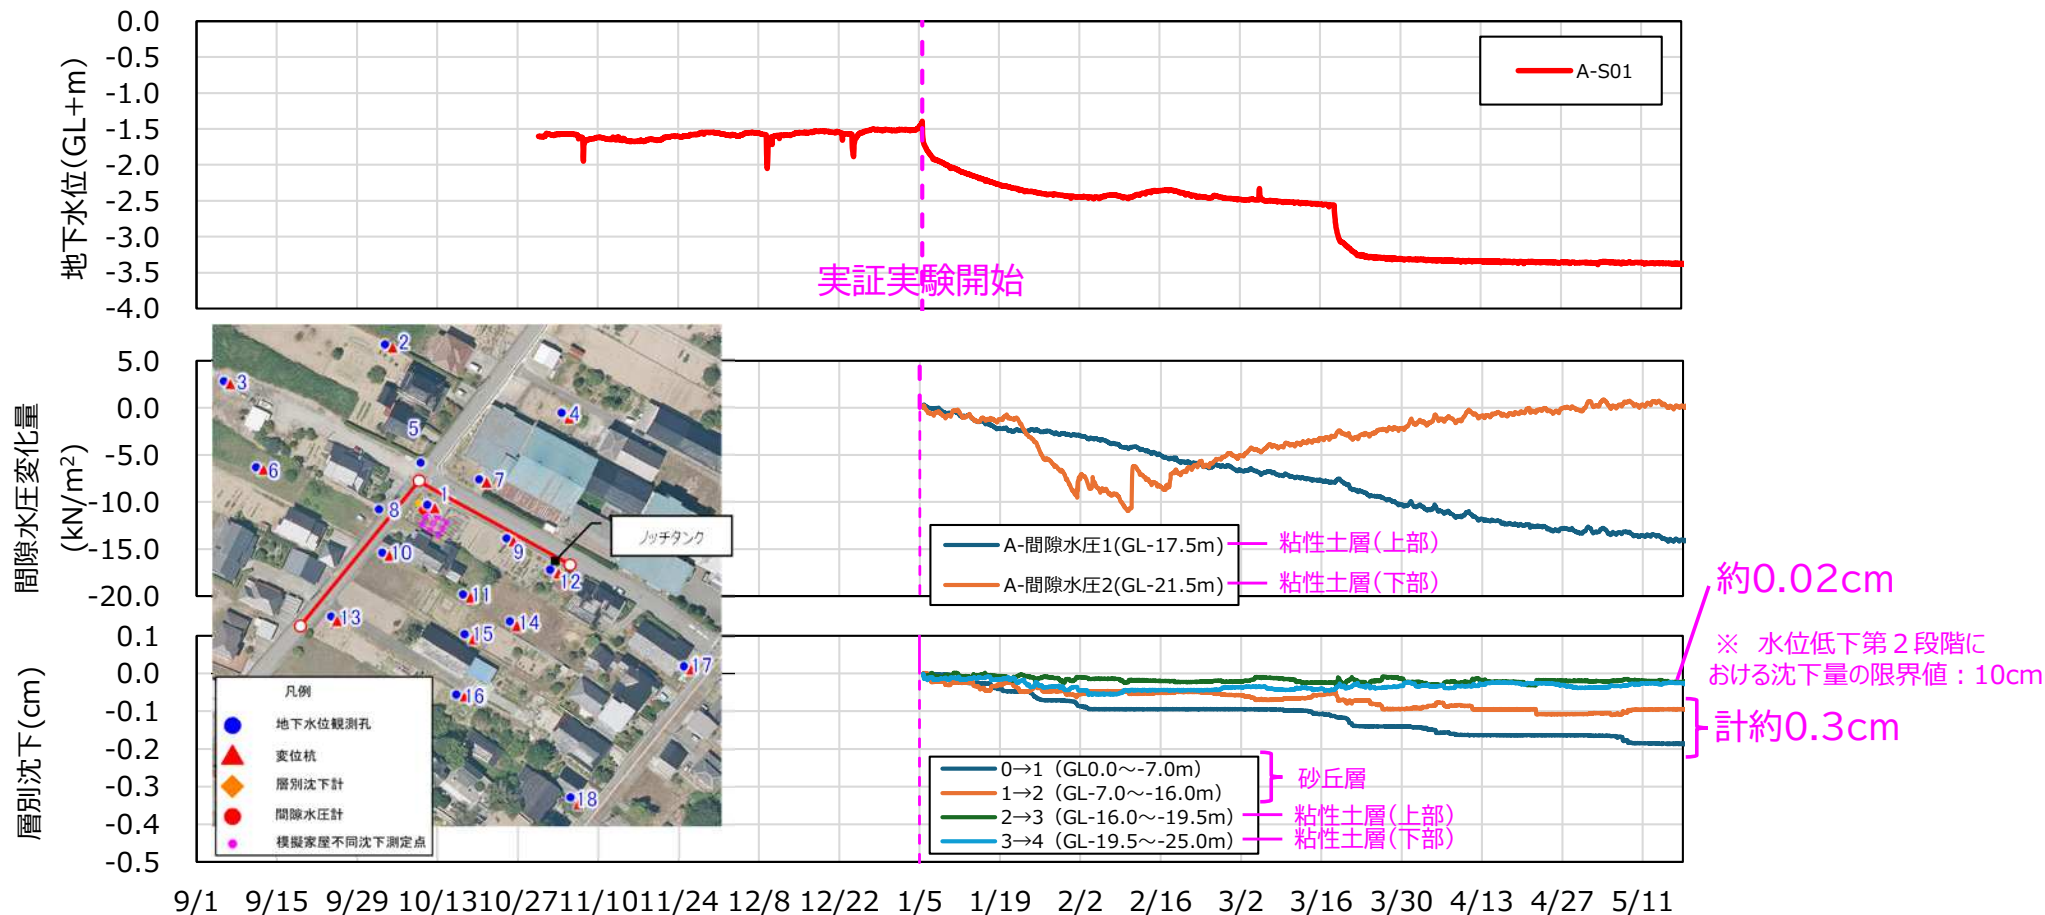
- 間隙水圧 … 砂丘層の水位低下が波及し、粘性土層（上部）で間隙水圧低下が生じている。
 - … 粘性土層（下部）の間隙水圧は、降雪・積雪時期に顕著な低下が生じ、その後回復していることから、粘性土層下位の帯水層の消雪揚水の影響と考えられる
- 層別沈下 … 集水管からの揚水に起因する沈下は、砂丘層、粘性土層（上部）で生じている。
 - … 第2段階の5/18現在、砂丘層の沈下は約0.3cmあるが、即時沈下と考えられる。
 - … 第2段階の5/18現在、**粘性土層（上部）（GL-16.0～19.5m）の沈下は約0.02cm**と極めて小さい。

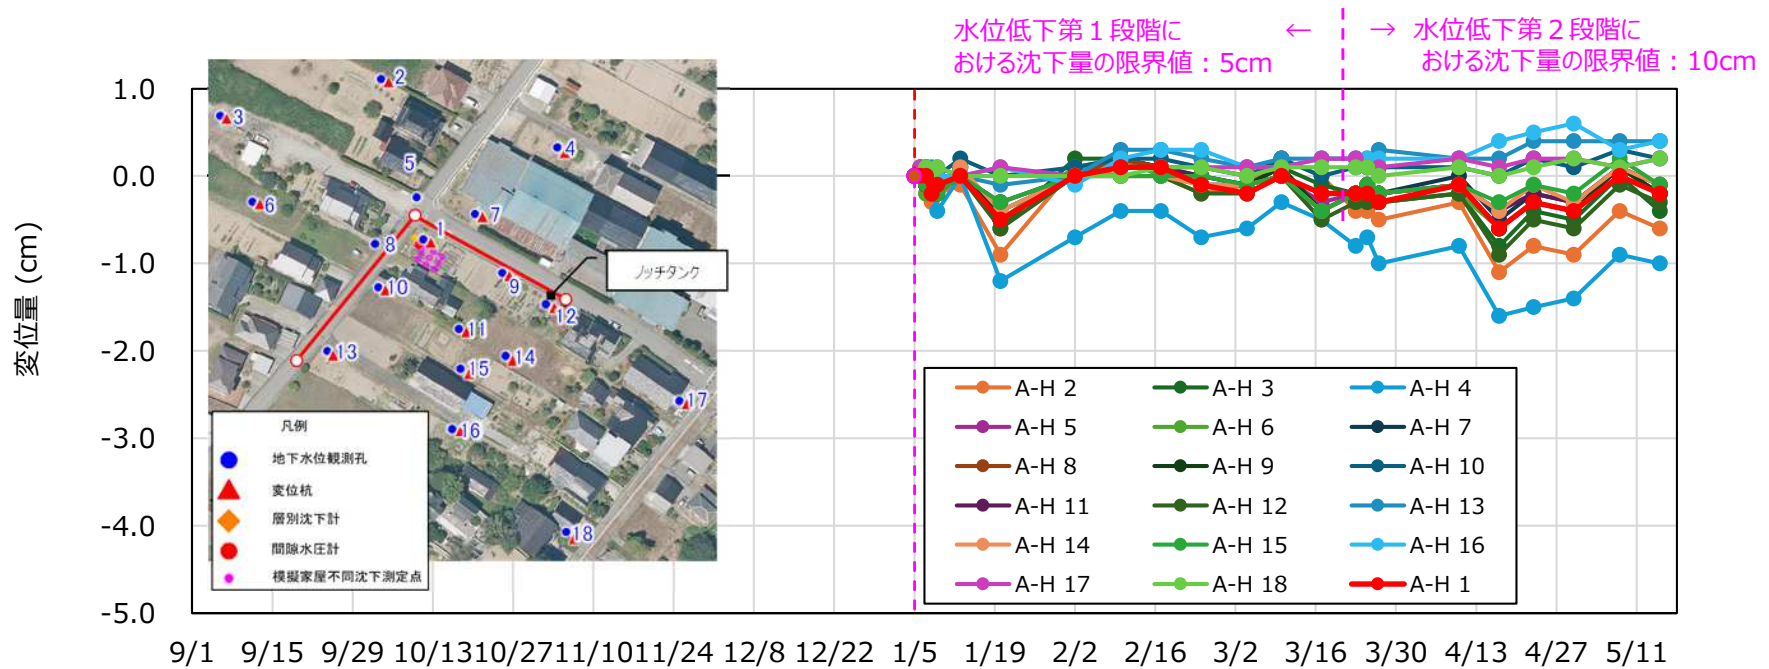
… 実験開始～5/15時点の地表面沈下量は-0.6～+0.4cm程度。(注：1/20より異常値を示すA-H4除く)

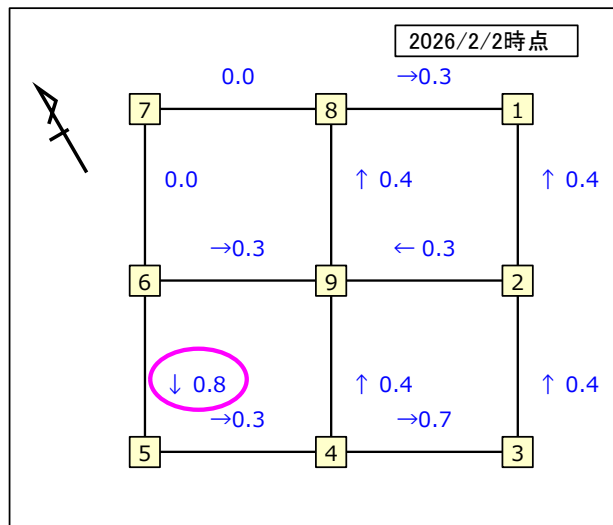
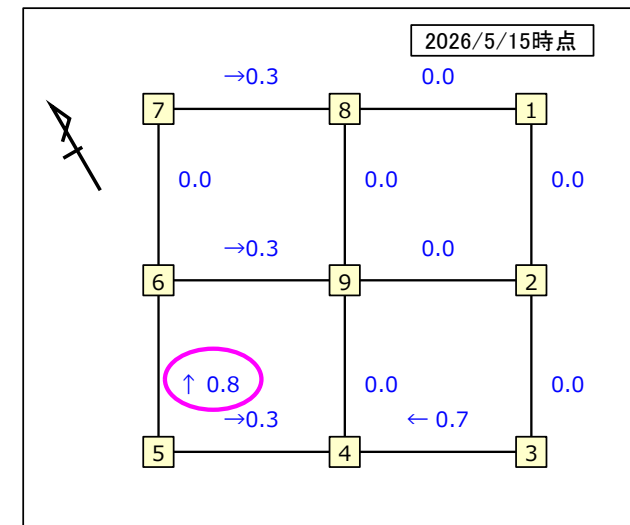
○ 模擬家屋不同沈下計測 (模擬家屋の傾斜角)
 … 2/2, 4/17, 5/15など、最大0.8/1000(rad)を記録するものの、
 傾斜の限界値未満である。

水位低下第1段階における
傾斜の限界値：1.5/1000(rad)

水位低下第2段階における
傾斜の限界値：3/1000(rad)

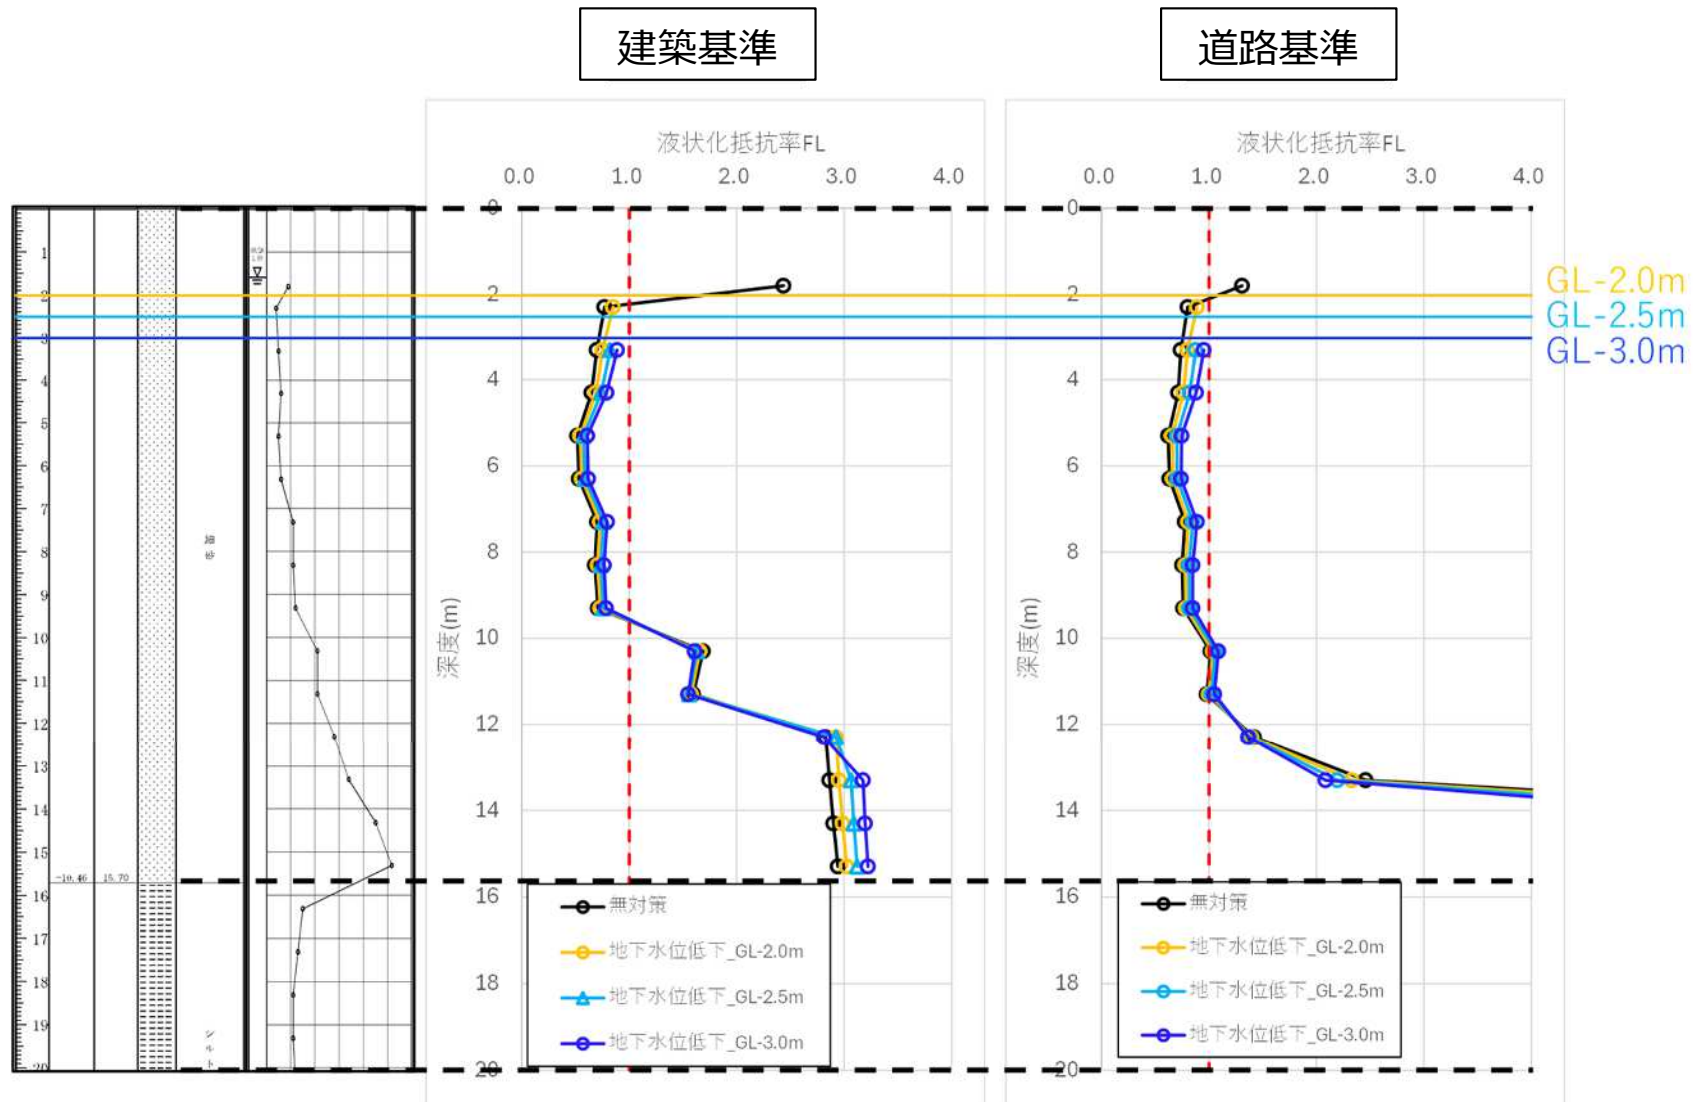
- FL < 1 の領域において、地下水位を低下させることでFL値の値がわずかに上昇することを確認した。
- 地下水位を下げたことでFL値が1を超えるような改善は見られなかった。

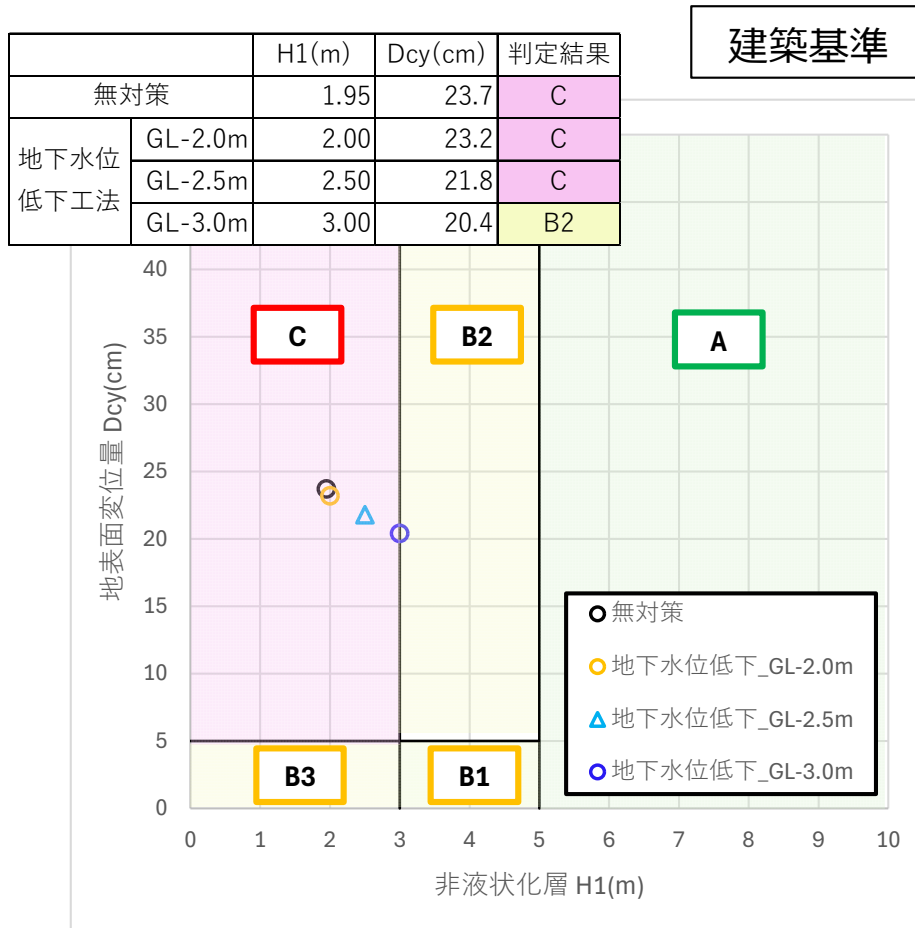
- エリアAは地下水位をGL-3.0mまで下げることで、「C」判定を抜け、「B2」判定になることを確認した。

- 上記と同様に、エリアAは地下水位をGL-3.0mまで下げることで、「C」判定を抜け、「B2」判定になることを確認した。

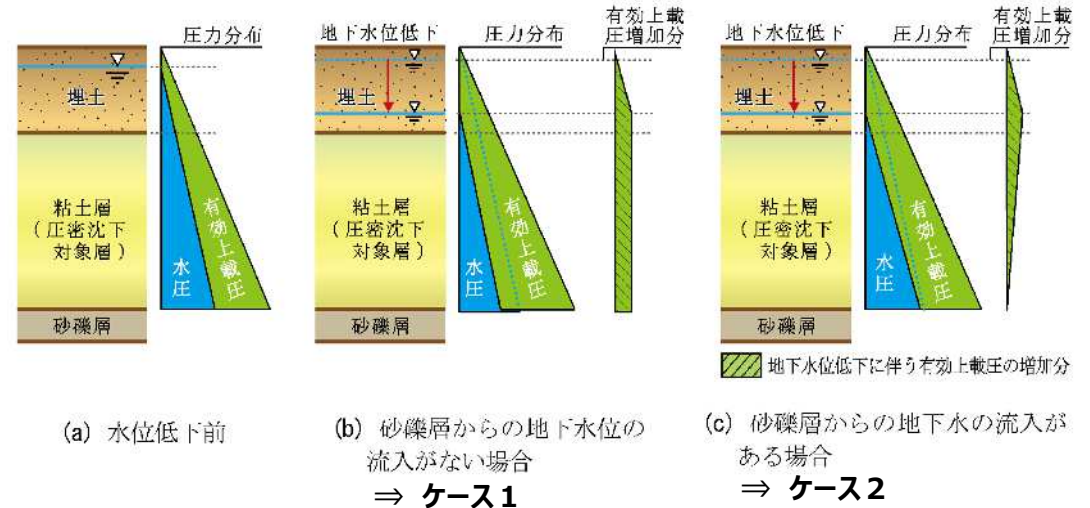
- ボーリング調査及び圧密試験結果より得られた地盤定数を用いて解析した結果、**GL-3.0mまで地下水位を下げても、沈下量は0.2~0.4cmと小さい結果となった。**
- エリアAは元の砂丘地形から切土された地盤であり、粘性土の過圧密比OCRが高く（約3.8~5.7）、**地下水位低下による有効上載圧によって生じる沈下は過圧密領域での変化であったためと考えられる。**
- 「ケース1」に対し「ケース2」は圧密層に作用する有効上載圧が少ないため、沈下量が少なくなることを確認した。

図 地下水位低下による有効上載圧の増加概念図¹⁾

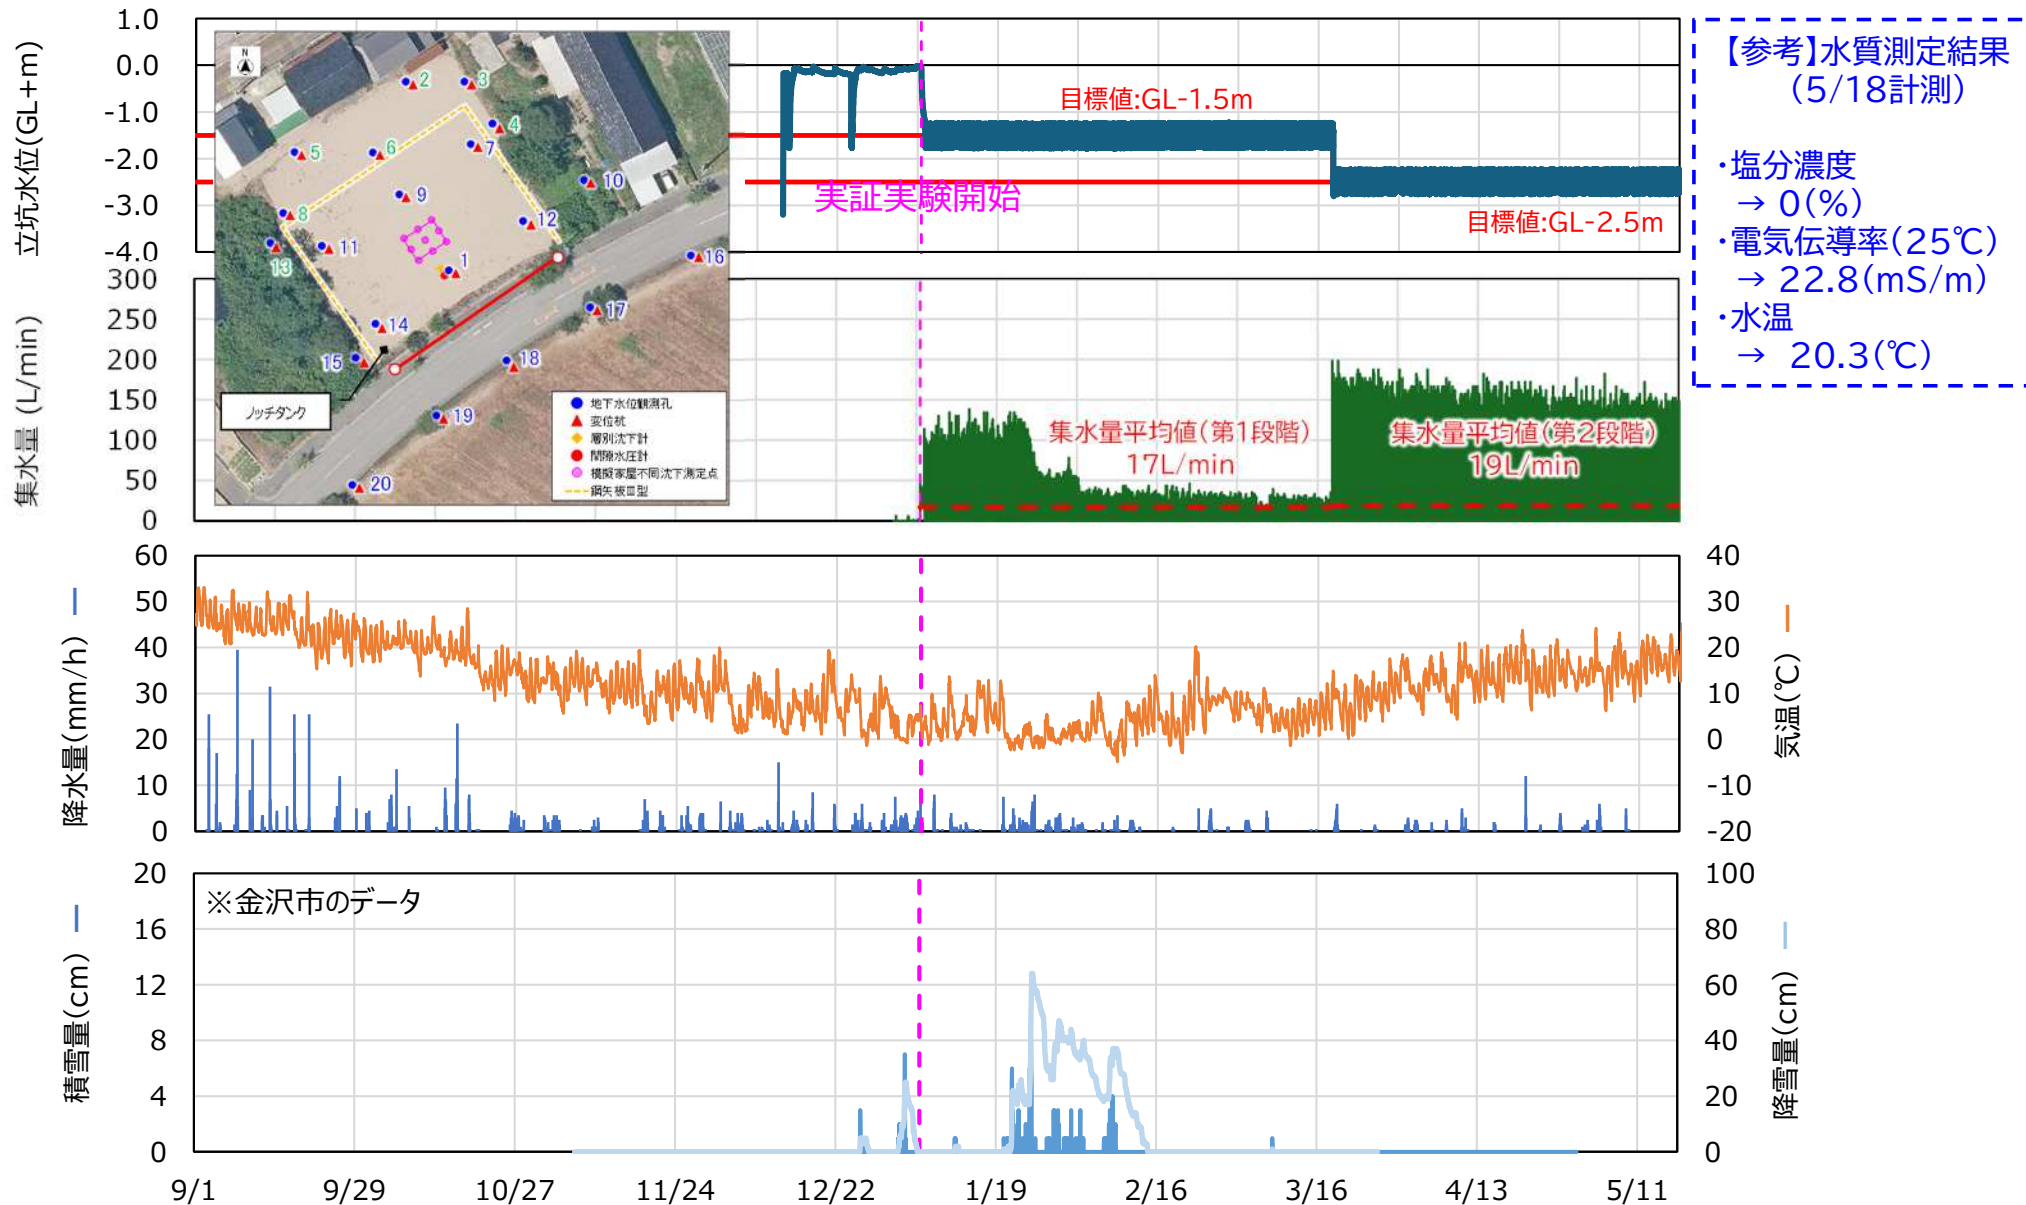
- 立坑水位 … 第1段階は約GL-1.5mを、第2段階は約2.5mを、2～2.5か月維持
- 集水量 … 平均集水量は第1段階で17L/min、第2段階で19L/min (5/18現在)

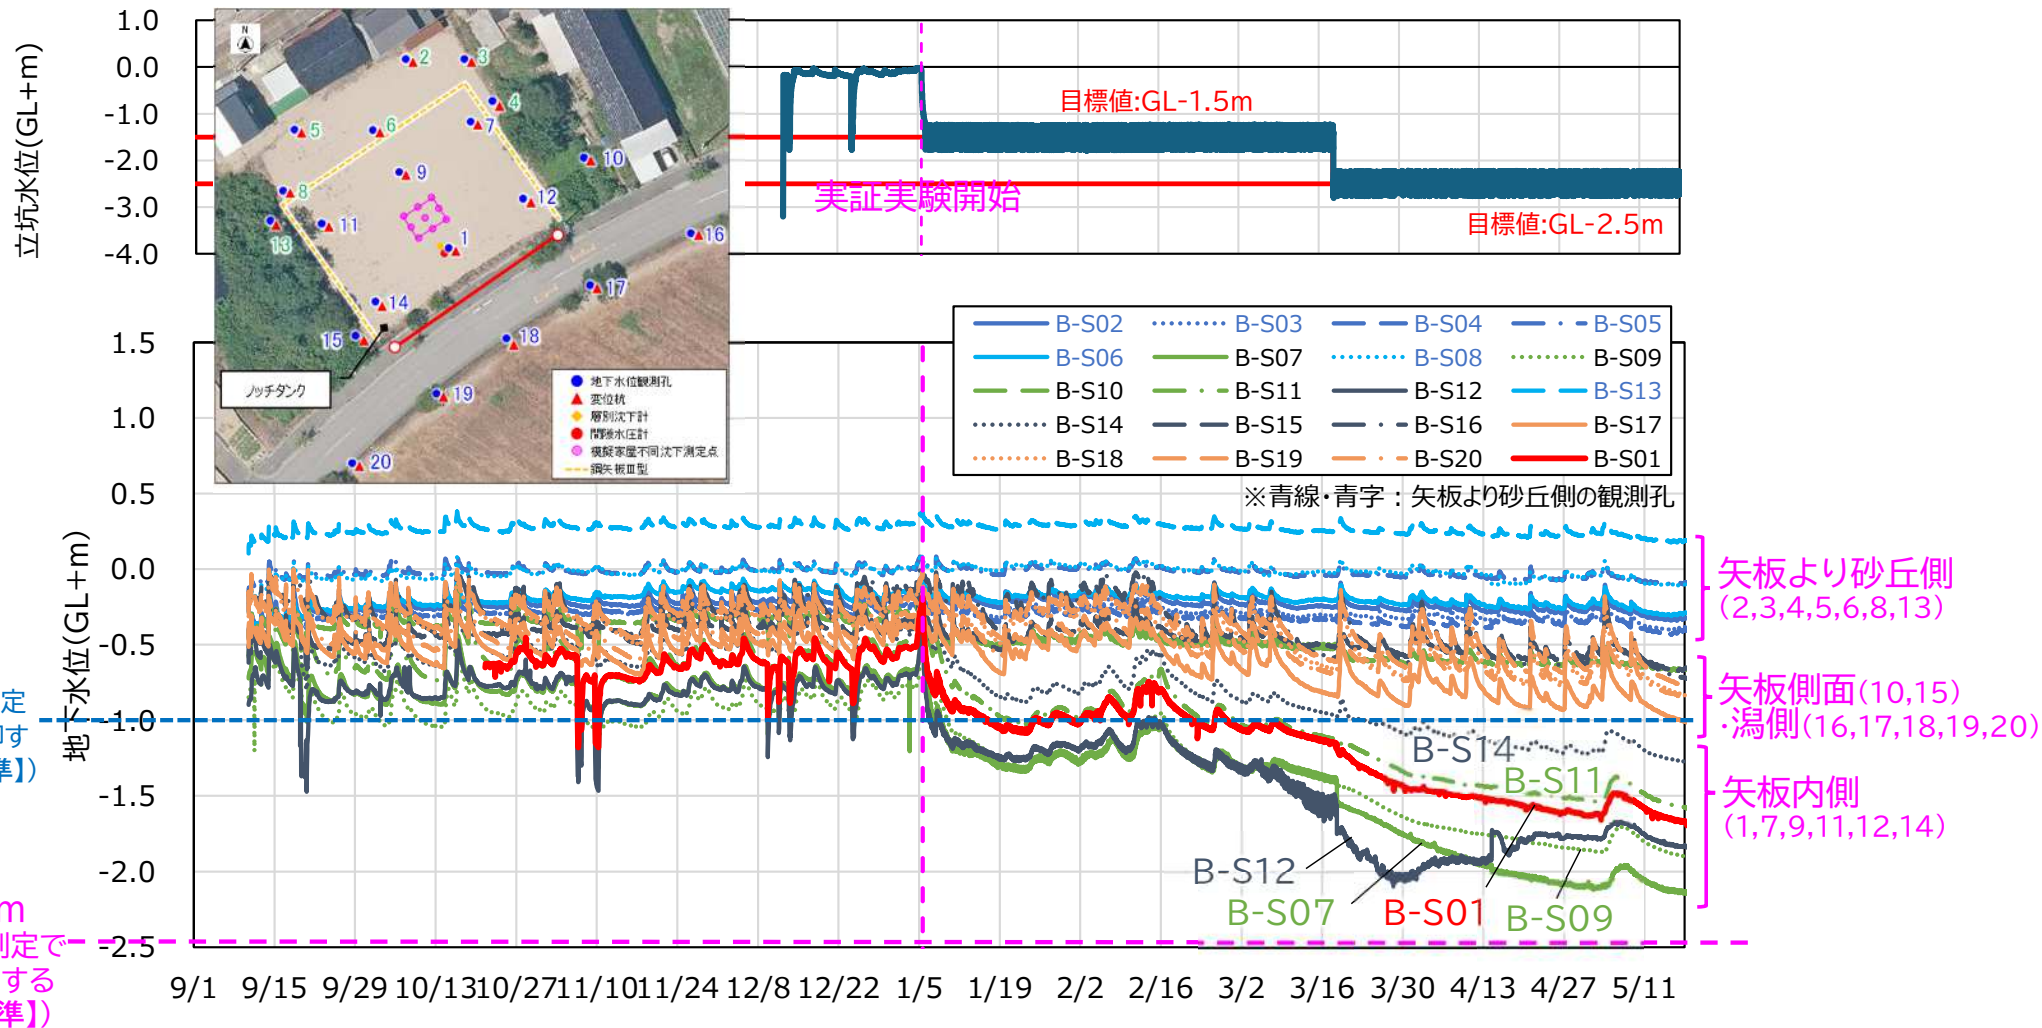
○地下水位 … 集水管からの揚水により、矢板内側で水位低下が生じている。矢板側面・潟側でも水位低下が生じているが、矢板より砂丘側では水位低下は生じていない。
 … 矢板内側の地下水位は、第1段階試験（立坑水位約GL-1.5m）は、**6地点全てで概ねGL-1.0mまで水位低下した**。第2段階試験（立坑水位約GL-2.5m）は、5/18現在、**GL-1.3m(B-S14)~GL-2.1m(B-S07)**、B-S01で約**GL-1.7m**である。

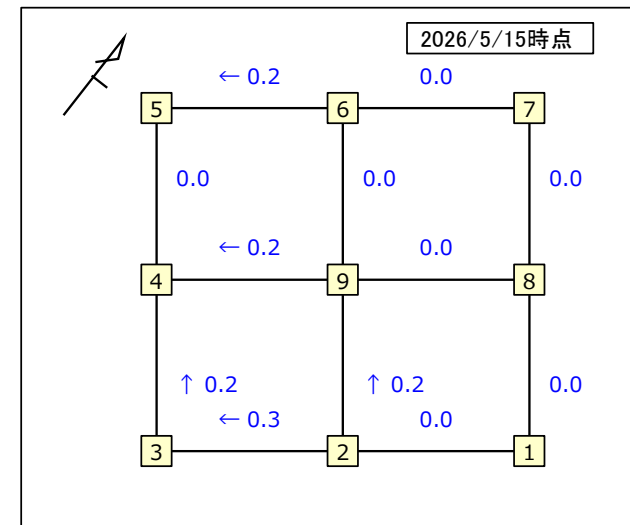
○ 模擬家屋不同沈下計測 (模擬家屋の傾斜角)
 … 2/2に最大0.6/1000(rad)を記録するものの、傾斜の限界値未満である。

水位低下第1段階における
 傾斜の限界値：1.5/1000(rad)

水位低下第2段階における
 傾斜の限界値：3/1000(rad)

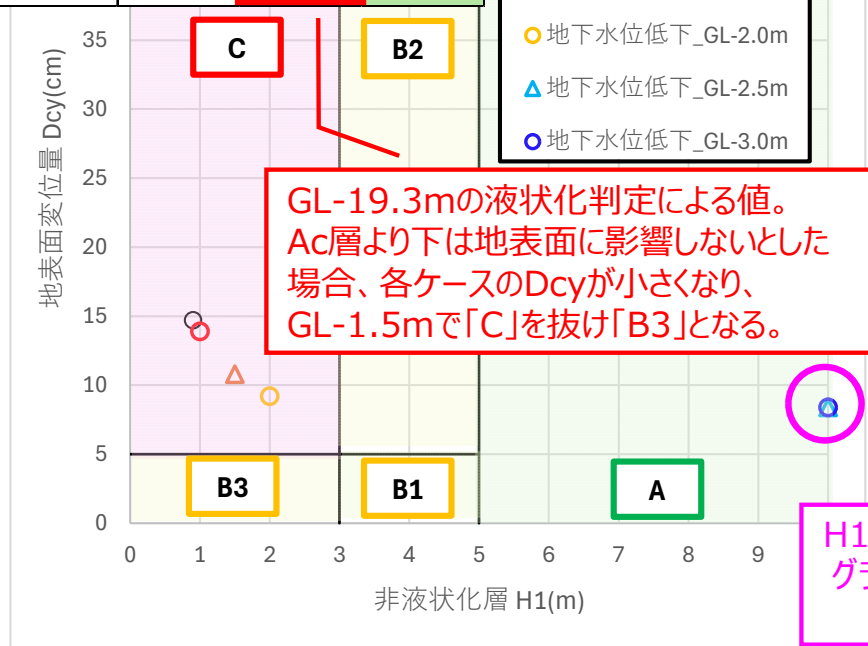
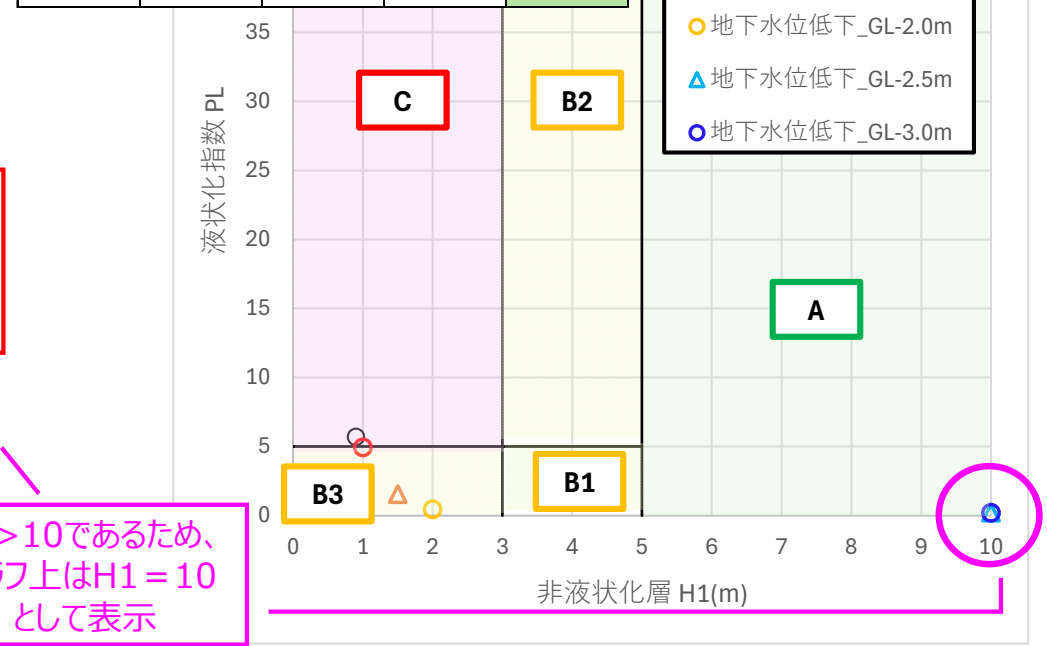
- エリアBは**地下水位をGL-2.5mまで下げる**ことで、地表面付近の非液状化層厚H1が増加し、「C」判定を抜けて「A」判定になることを確認した。

- エリアBは**地下水位をGL-1.0mまで下げる**ことで、PL値が低下し、「C」判定を抜けて「B3」判定になることを確認した。

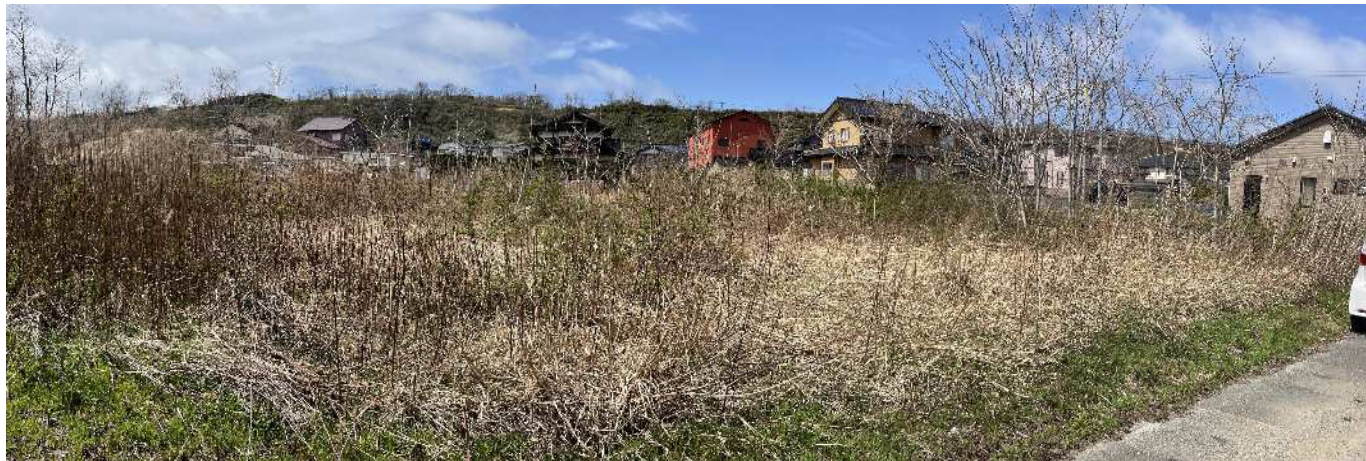
図 地盤改良工法エリアA 全景写真

○エリアAの現地状況は、実証実験用地の北側および西側に民家が隣接する。北側の用地境界にはコンクリート塀が存在するが、液状化により被災している。実証実験用地の東側が県道に接している。

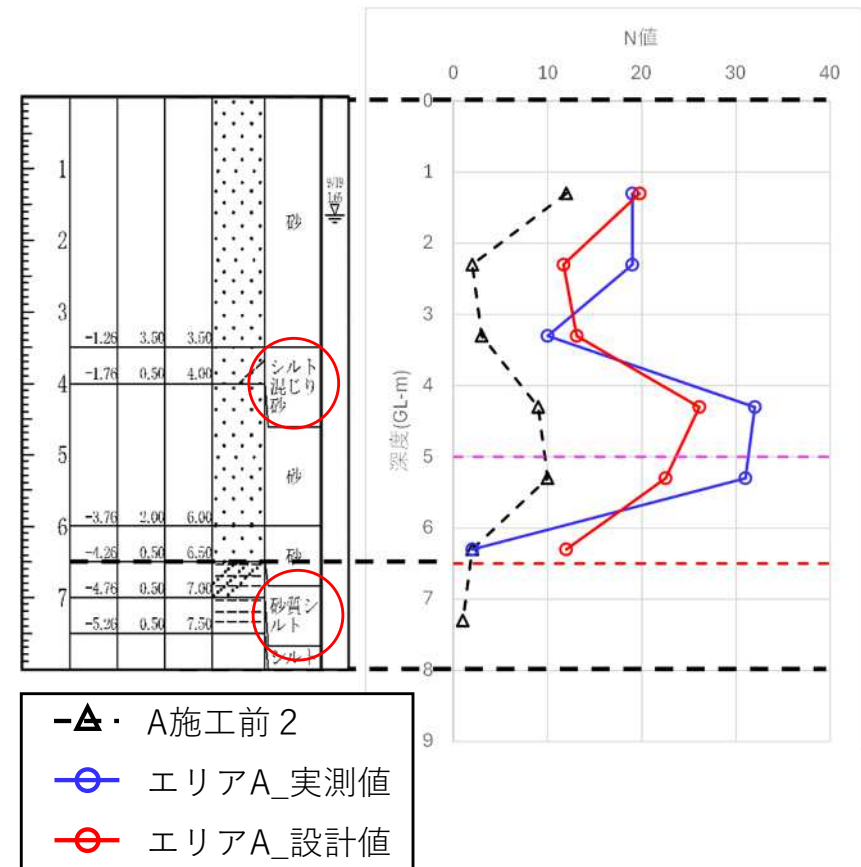
図 施工後N値深度分布

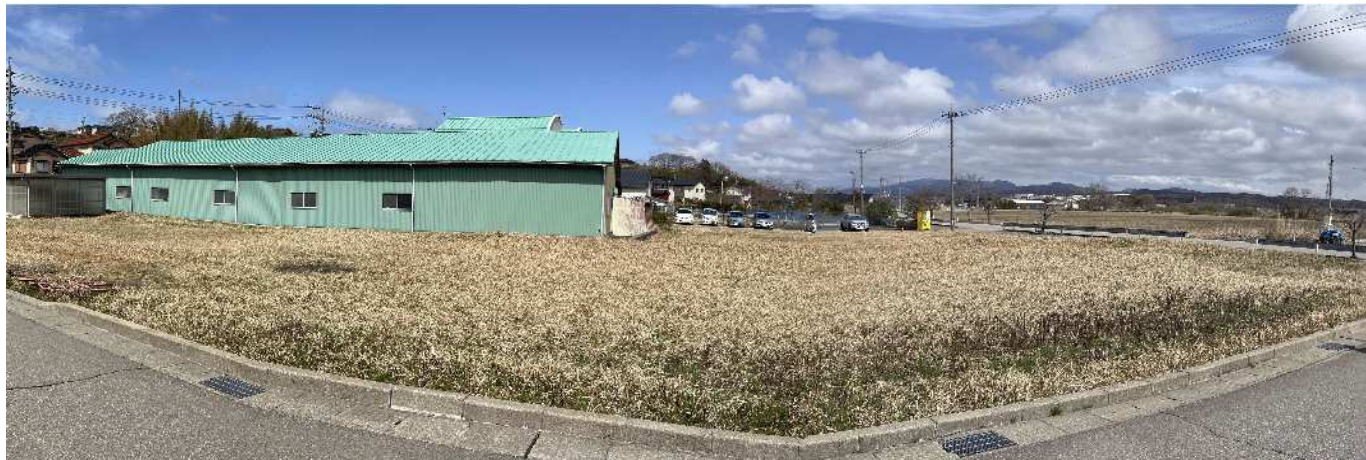
図 地盤改良工法エリアB 全景写真

○エリアBの現地状況は、実証実験用地の北側に水路を挟んで民家が隣接する。北側の実証実験用地側のブロック積コンクリート塀は液状化の影響で蛇行している。実証実験用地と連続する西側には、車庫が存在する。用地の東側は県道、南側は大崎区民会館の駐車場に接している。
