大崎地区では、国直轄成果報告により、液状化対策の必要性の検証が必要であると判断されたことから、実証実験を実施し対策工法の効果・影響を観測・解析することとした。

1. 大崎地区 液状化対策工法実証実験

1.1 実証実験概要

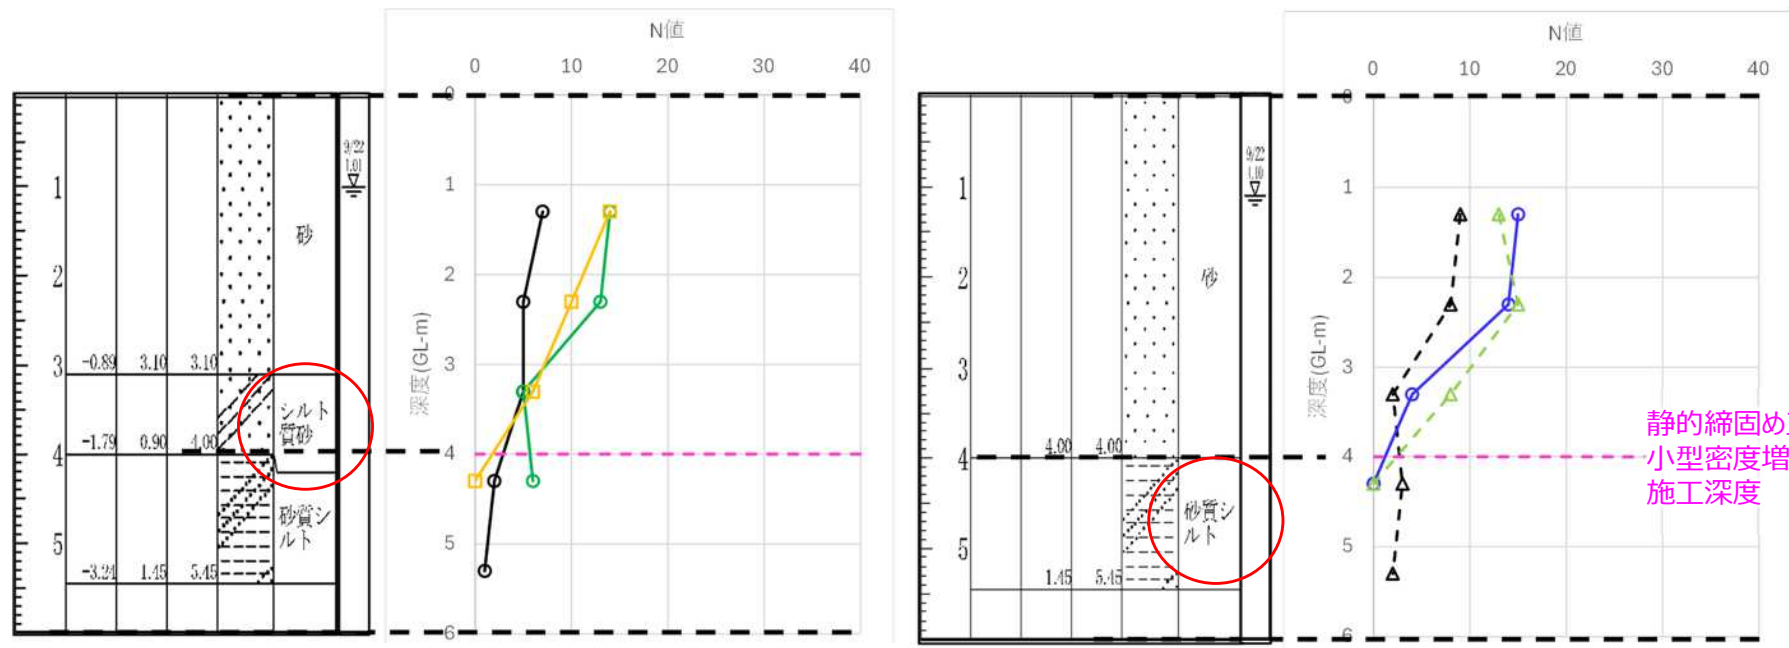
- ・静的締固め工法 : 改良範囲で概ねN値が増加したことを確認したが、シルト質砂の層付近のN値の増加は小さいものとなった。
- ・小型密度増大工法 : 改良範囲で概ねN値が増加したことを確認したが、シルト質砂・砂質シルト層付近のN値の増加は小さいものとなった。改良ピッチが狭くなるほどN値の増大効果が大きくなるという傾向は見られなかった。

静的締固め工法及び
小型密度増大工法
施工深度

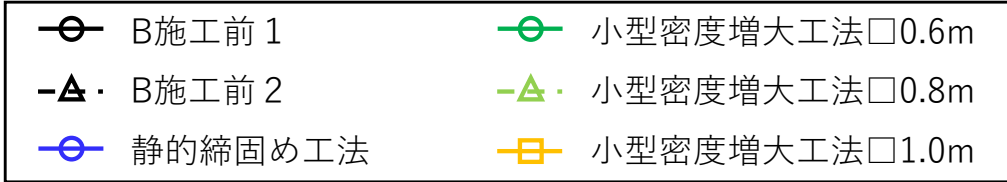
○FL値による対策効果検証

- ・静的締固め工法 : 改良範囲でFL値が増加したことを確認したが、シルト質砂の層のFL値の増加はほとんどなかった。
- ・小型密度増大工法 : 改良範囲で概ねFL値が増加したことを確認した。シルト質砂や砂質シルト層付近のFL値の増加はほとんどなかった。改良ピッチが狭くなるほどFL値の増大効果が大きくなるという傾向は見られなかった。

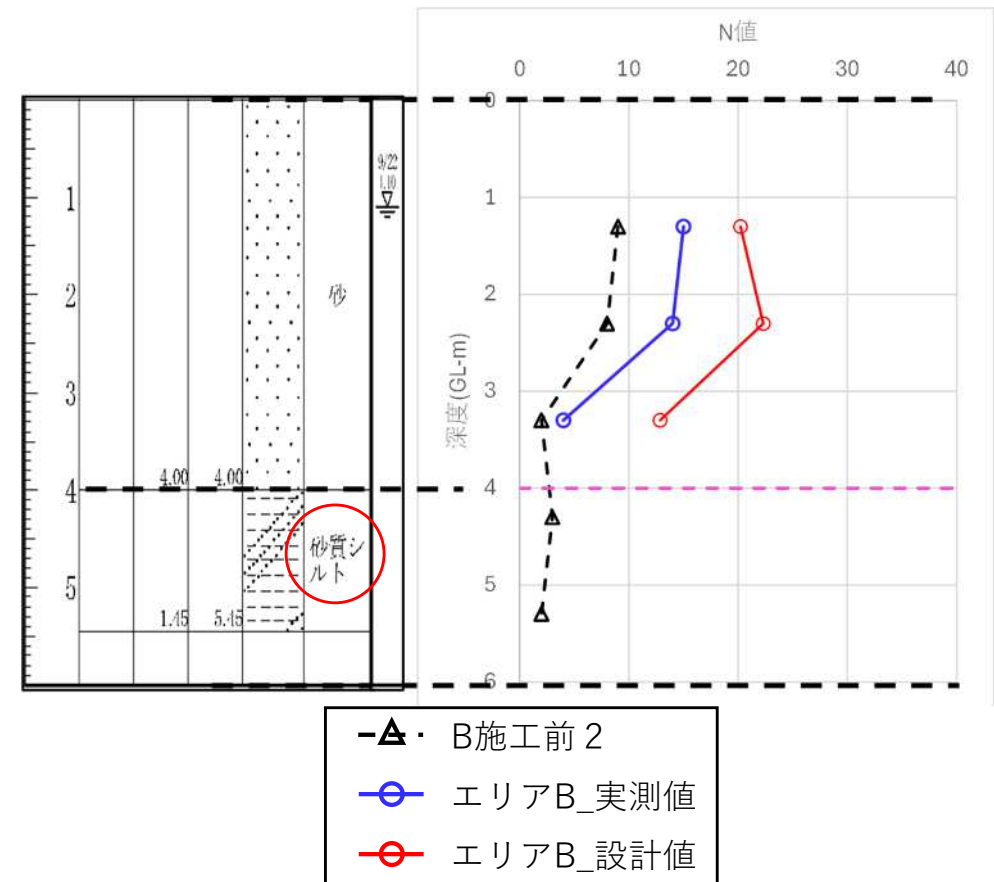
図 施工後N値深度分布
